TERMO DE CONVÊNIO Nº 001/SVMA/2024, QUE ENTRE SI CELEBRAM O MUNICÍPIO DE SÃO PAULO, ATRAVÉS DA SECRETARIA DO VERDE E DO MEIO AMBIENTE, E O MUSEU DE ARTE MODERNA DE SÃO PAULO – MAM, VISANDO A COORDENAR AS AÇÕES NECESSÁRIAS À REALIZAÇÃO DAS OBRAS DA MARQUISE DO PARQUE IBIRAPUERA.

**VISTORIA DE OBRA PARA LAUDO DE
CONSERVAÇÃO**

Reforma marquise / Agosto 2024

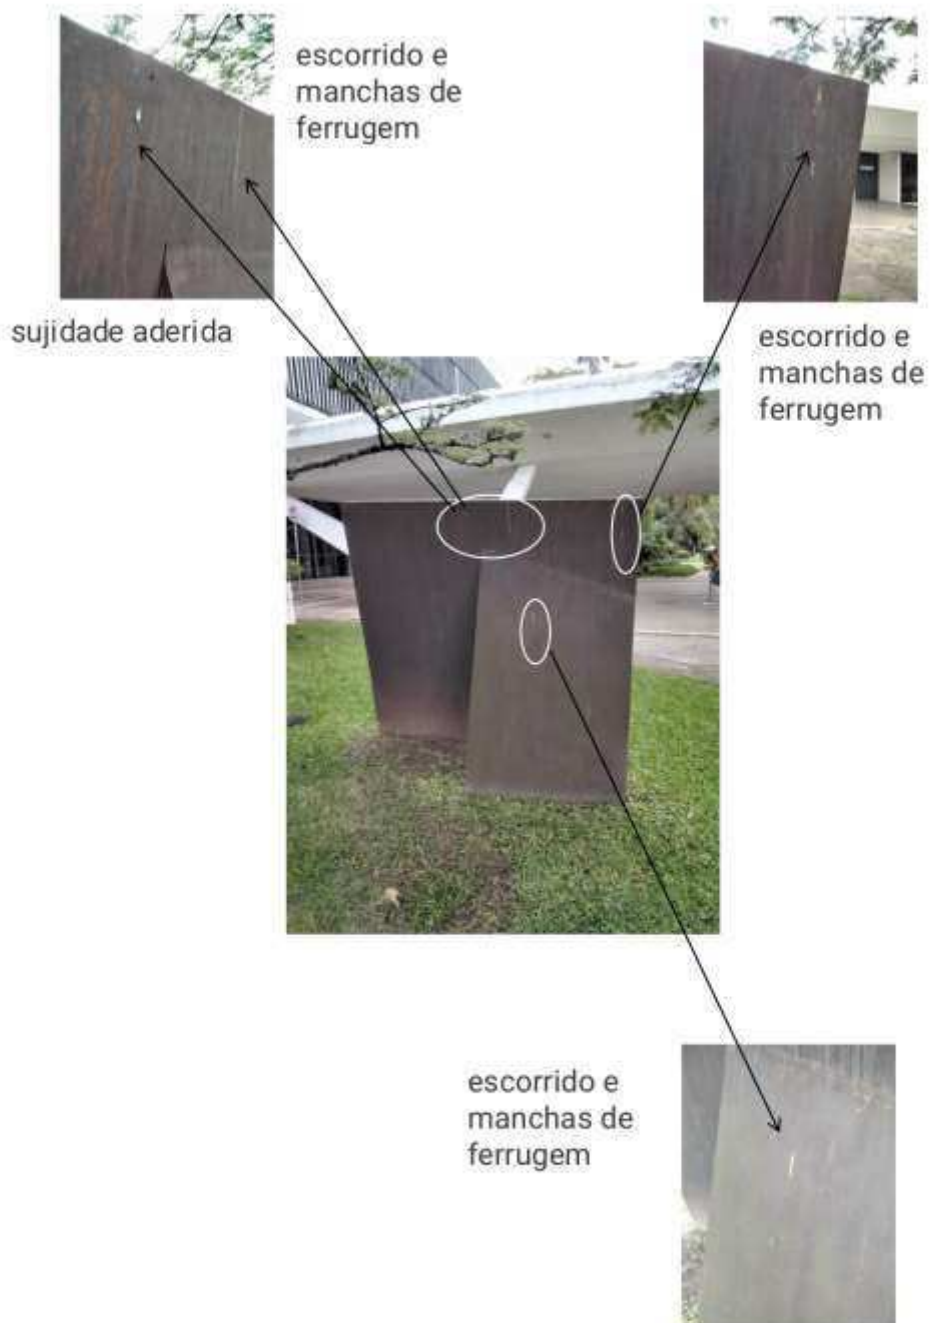
manchas
esbranquiçadas e
escorridos

Obra em bom estado de conservação.
Manchas brancas generalizadas. Escorridos por toda peça. Pontos em processo de corrosão e oxidação.

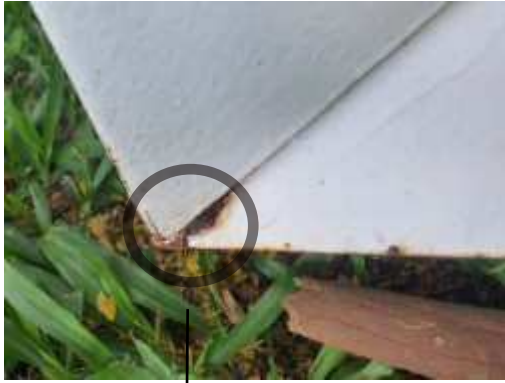
extremidades junto a base oxidadas

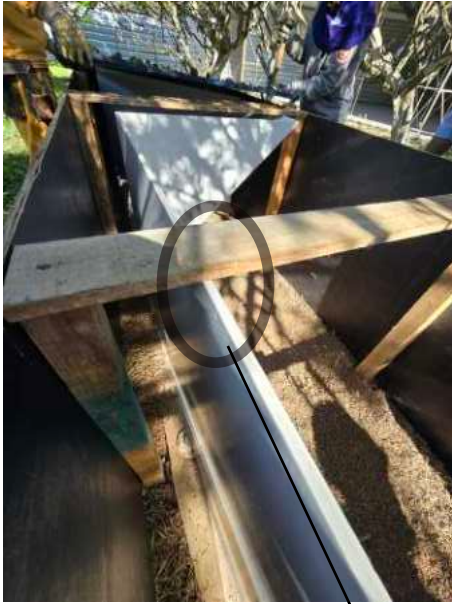
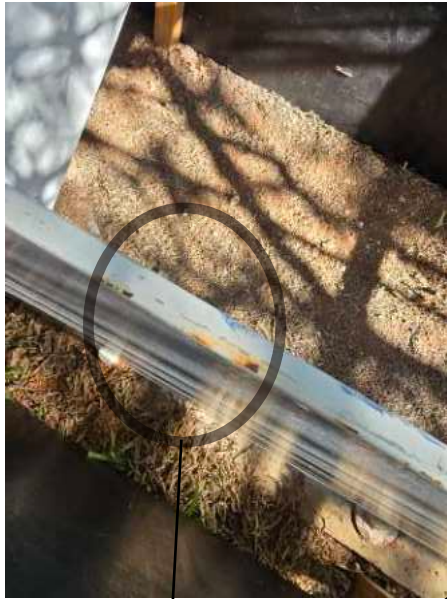
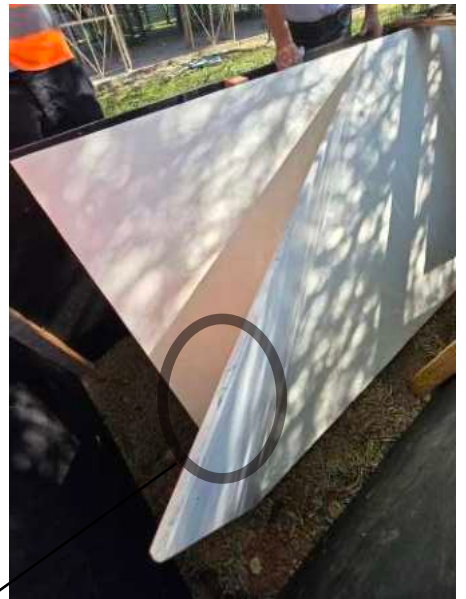
parte superior da escultura apresenta maior indícios de abrasões e perda de policromia devido ao atrito com a madeira que cobre a obra

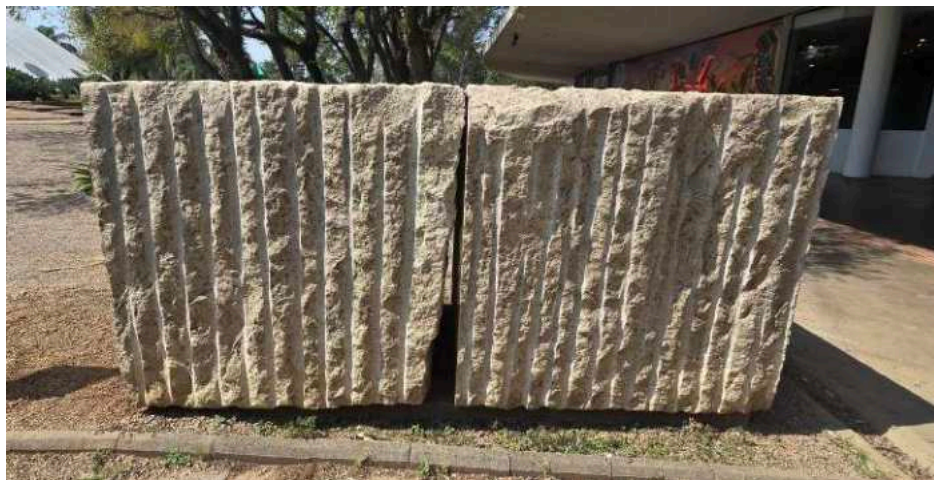
partes com desgaste
danos inerentes a obra pública

A obra deve ser movimentada do seu local atual devido a reforma da marquise para prevenção de danos.

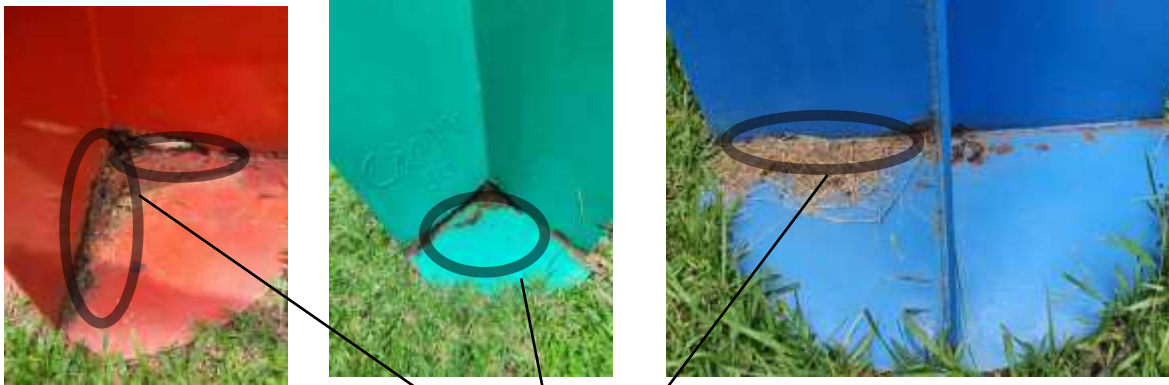
área com perda de suporte / corrosão

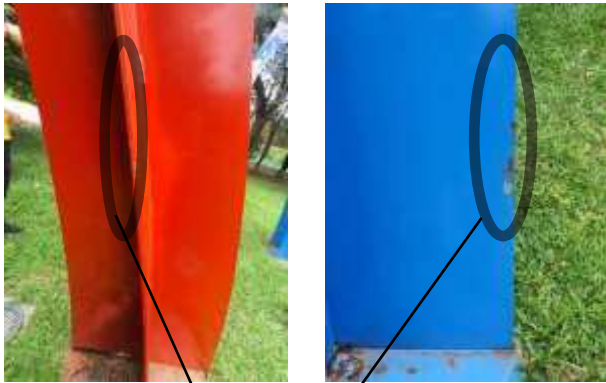
perda de policromia

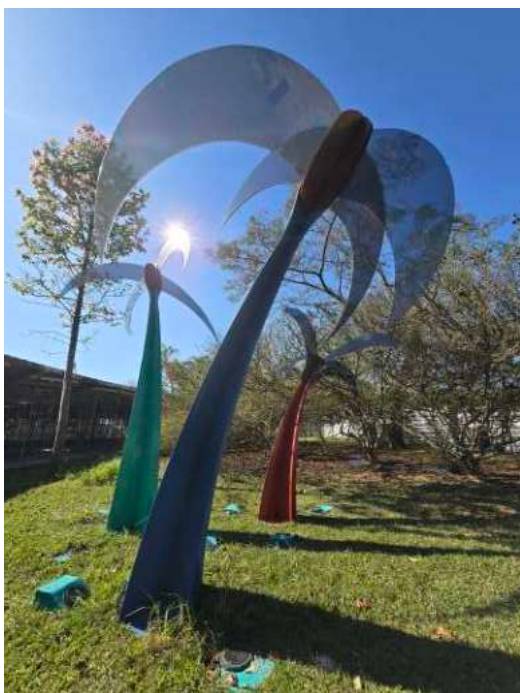
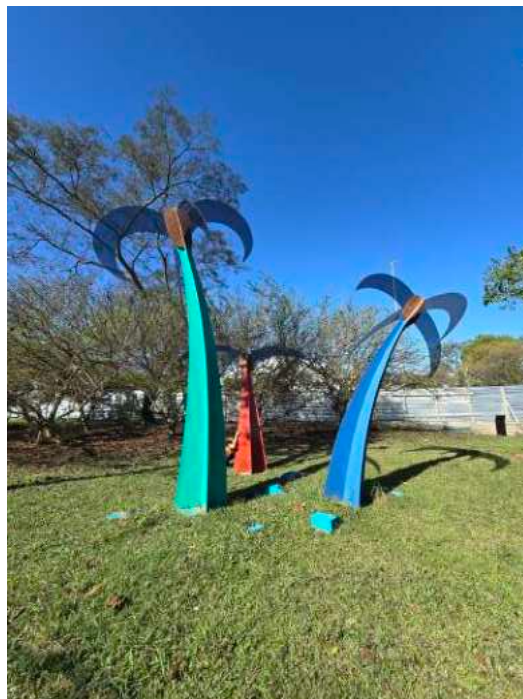
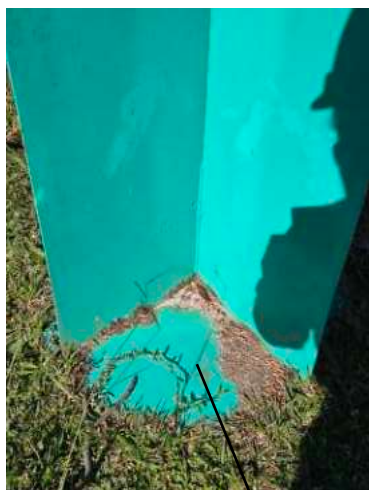
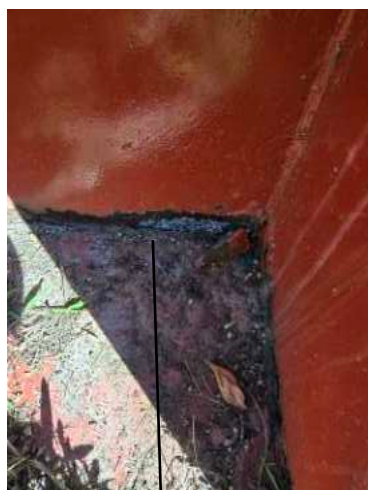
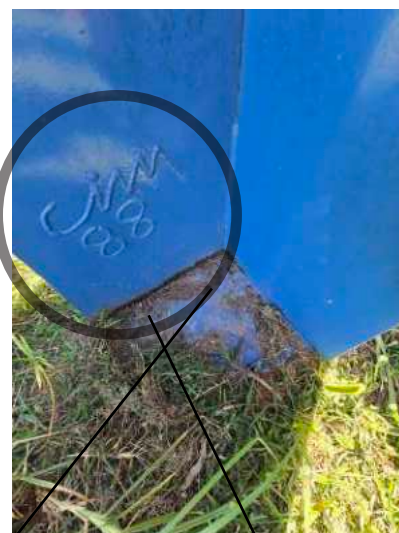
As bases apresentam corrosão acentuada com perda de suporte. Acúmulo de sujeira acentua dano.

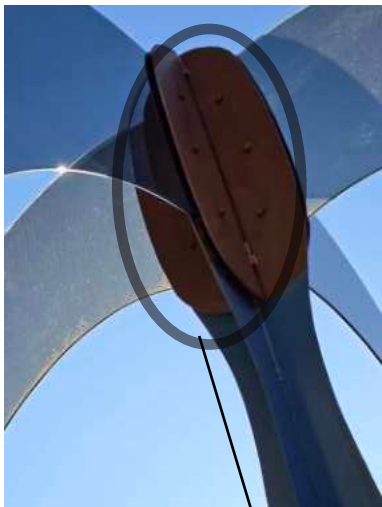
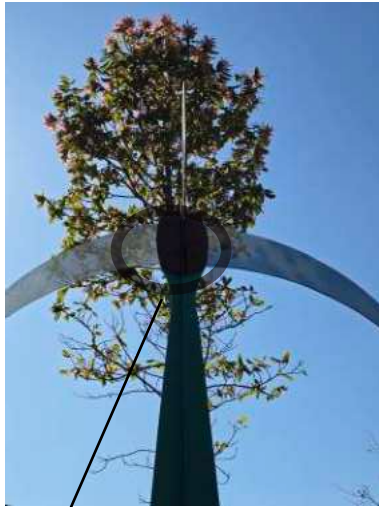
perda de policromia/ oxidação
(danos estáveis)

manchas generalizadas
(provavelmente acentuada
pela sujidade)

Constatada manchas, principalmente na escultura de cor azul. Danos provavelmente ocasionados pela falta de manutenção/ higienização da obra.

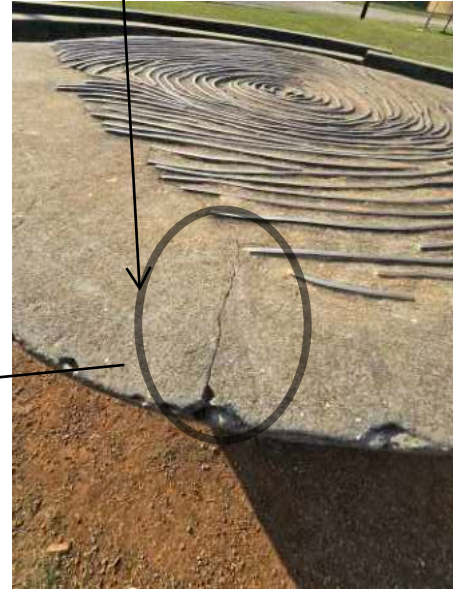
fissura e perda de material nas bordas

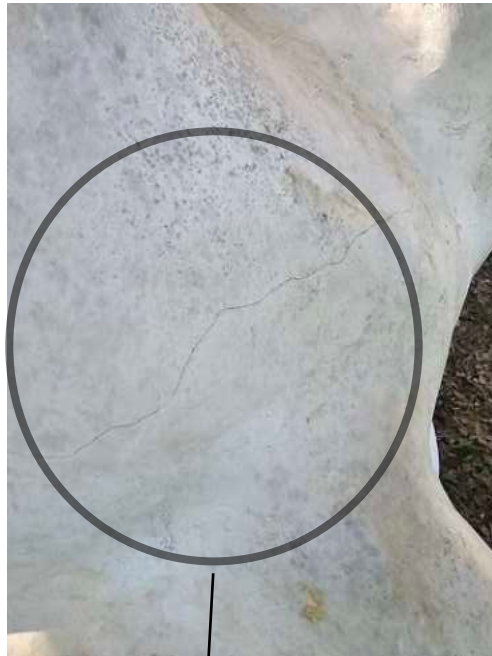
fissura na camada pictórica

Fissura na camada pictórica em uma das laterais.

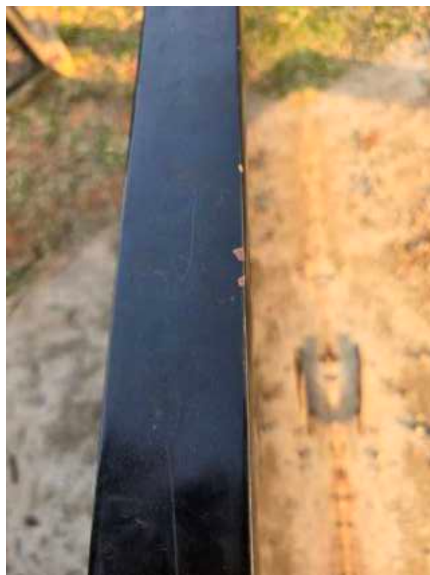
perda de policromia

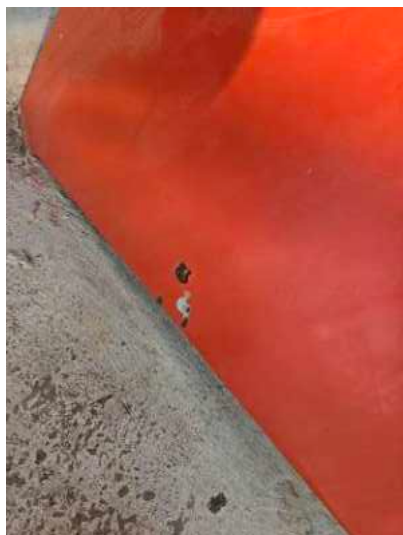
corrosão

Obra em bom estado de conservação. Perda de policromia generalizada com alguns pontos de corrosão.
Sujidade aderida.
Riscos provenientes de vandalismo.

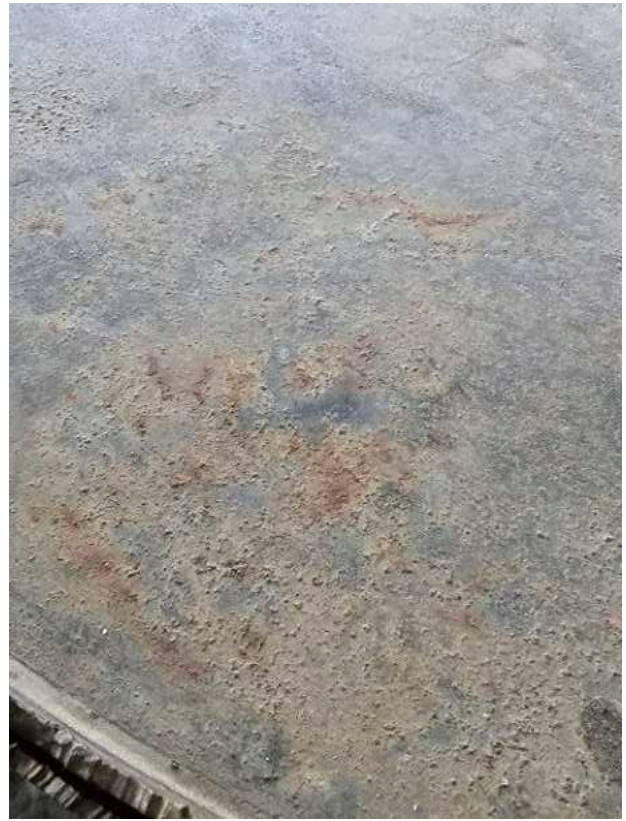
bordas com maior presença de corrosão

A obra apresenta oxidação e pontos de corrosão.
Peça com empenamento.
Silicone de vedação das bordas preservado.
Luz de led em funcionamento.
Bomba de água em funcionamento.

A obra deve ser retirada do local atual em virtude da reforma da marquise para prevenção de danos.

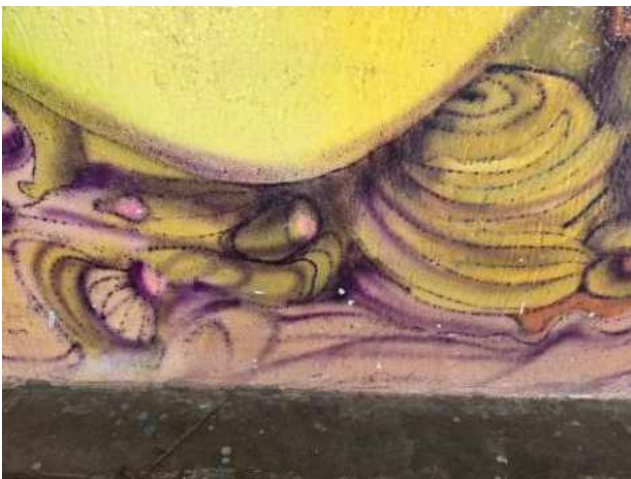
fissura

A obra apresenta diversas perdas de suporte e policromia. Danos mais acentuados na parte inferior.

Presença de fissura na camada pictórica e na própria parede.

A obra deve ser protegida para reforma da marquise, grande risco de dano ocasionado pelas atividades que serão realizados pela reforma.

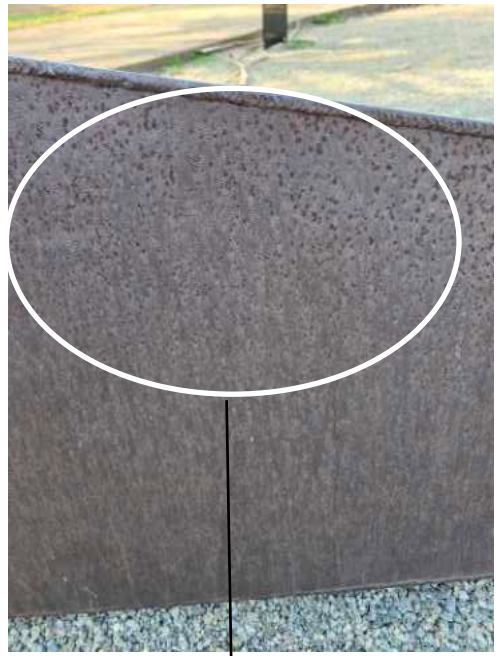
diversos pontos de corrosão e desgastes

A obra possui danos condizentes a condição de obra pública.
Oxidação generalizada com diversos pontos de princípio de corrosão, contudo não existe parte com perda de material. Desgaste natural da peça.
Presença de pontos com abrasão.
Extremidades preservadas, sem perdas.

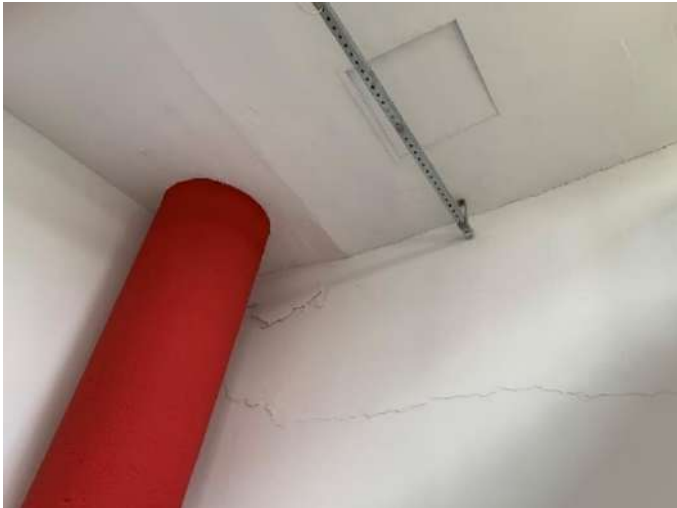
Parede: Paredes de alvenaria com argamassa e pintura látex cor branca e pilar na cor vermelho. Estado: médio, com marcas na parede, pintura descascando em alguns lugares, trinca horizontal e marcação na cor cinza onde estava a evaporadora de parede.

Pintura descascando e trinca na parede. Fonte: Foto do levantamento, 2024.

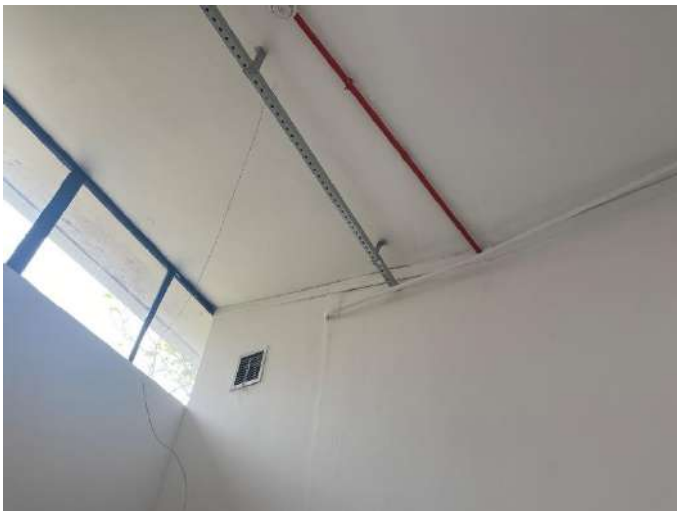
Instalações aparentes. Fonte: Foto do levantamento, 2024.

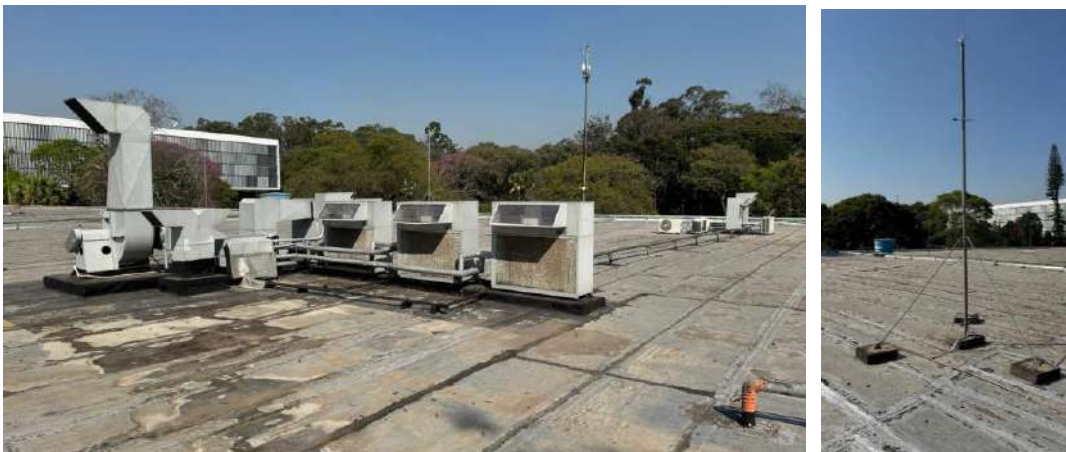
Unidades condensadoras, tomada de ar, caixas d'água e tubulações serão retiradas devido a reforma da marquise

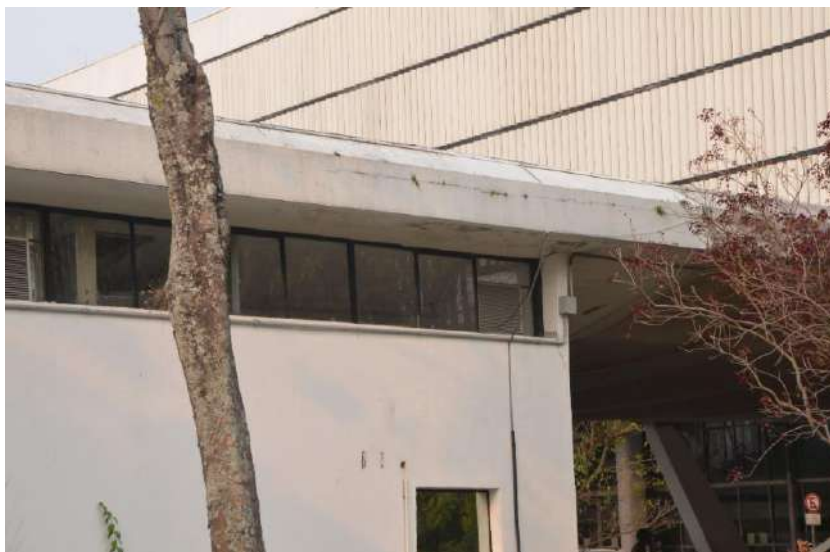
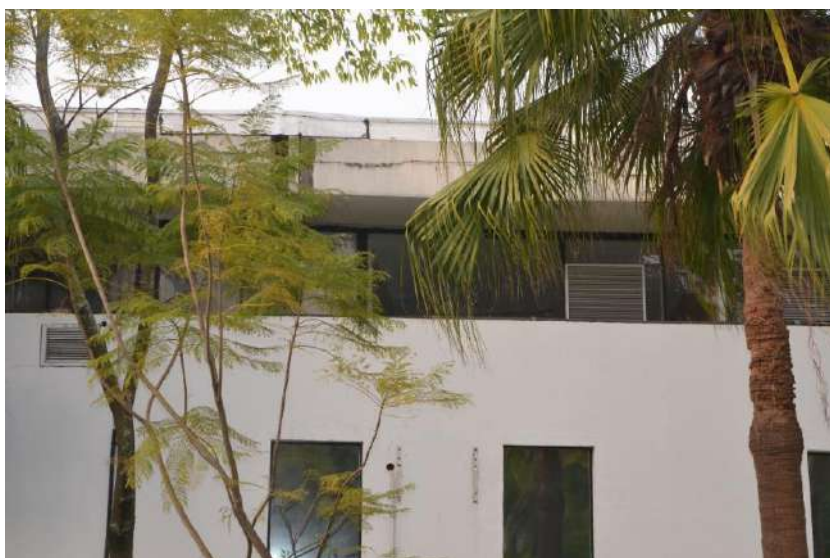
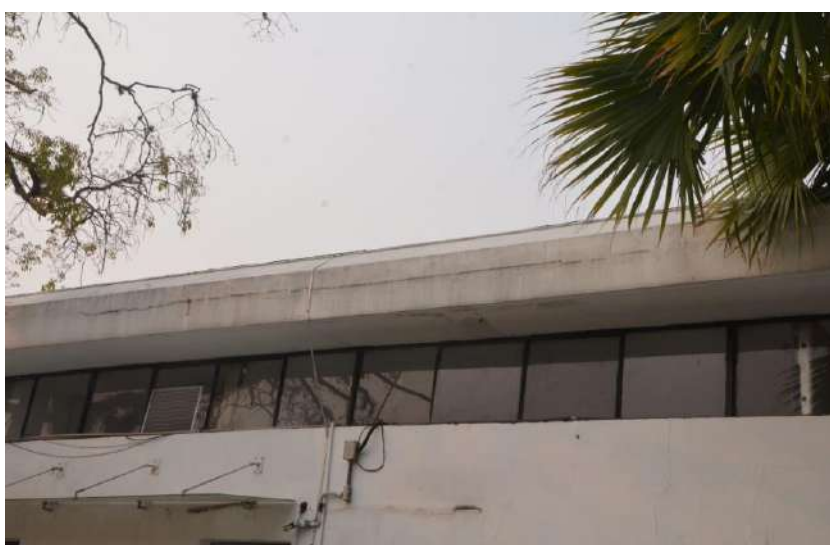
4.22 Trincas Fachadas - Praticamente toda lateral está com trincas horizontais.

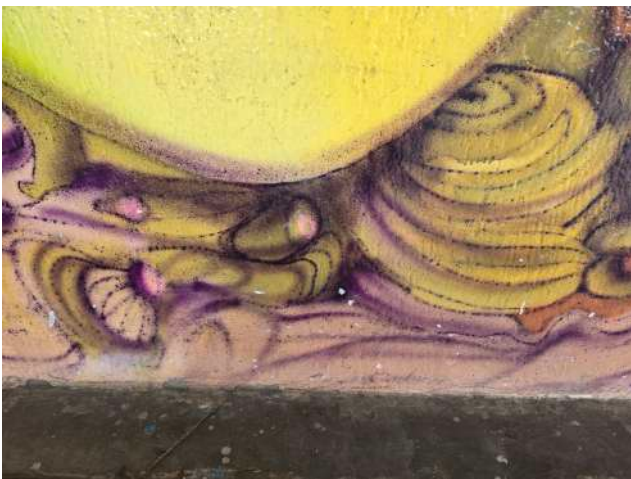
fissura

A obra apresenta diversas perdas de suporte e policromia. Danos mais acentuados na parte inferior.

Presença de fissura na camada pictórica e na própria parede.

A obra deve ser protegida para reforma da marquise, grande risco de dano ocasionado pelas atividades que serão realizados pela reforma.
