TERMO DE CONVÊNIO Nº 001/SVMA/2024, QUE ENTRE SI CELEBRAM O MUNICÍPIO DE SÃO PAULO, ATRAVÉS DA SECRETARIA DO VERDE E DO MEIO AMBIENTE, E O MUSEU DE ARTE MODERNA DE SÃO PAULO – MAM, VISANDO A COORDENAR AS AÇÕES NECESSÁRIAS À REALIZAÇÃO DAS OBRAS DA MARQUISE DO PARQUE IBIRAPUERA.

**VISTORIA DE OBRA PARA LAUDO DE
CONSERVAÇÃO**

Reforma marquise / Agosto 2024

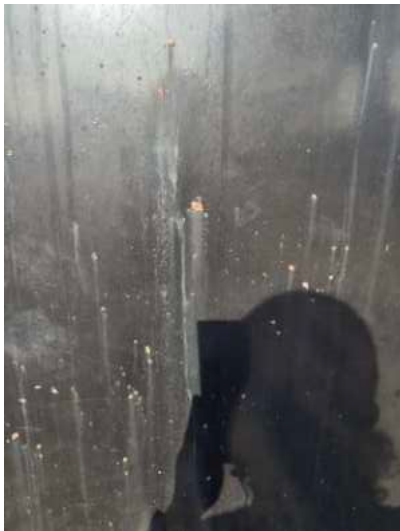
pontos de oxidação

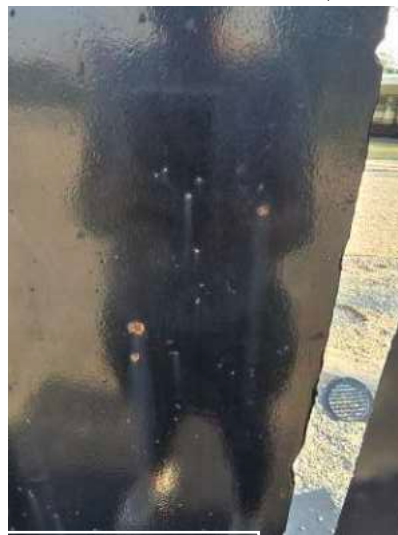
pontos de oxidação

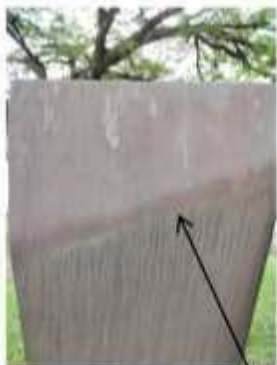
manchas
esbranquiçadas e
escorridos

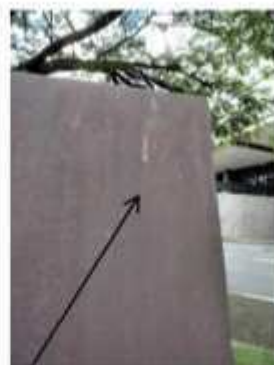
escorrido e
manchas de
ferrugem

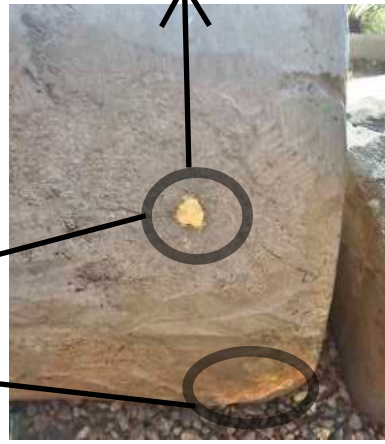
perda de suporte na base

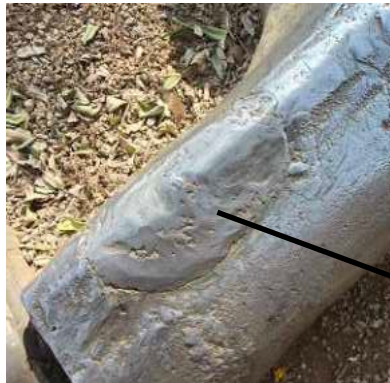
detalhe de antiga intervenção

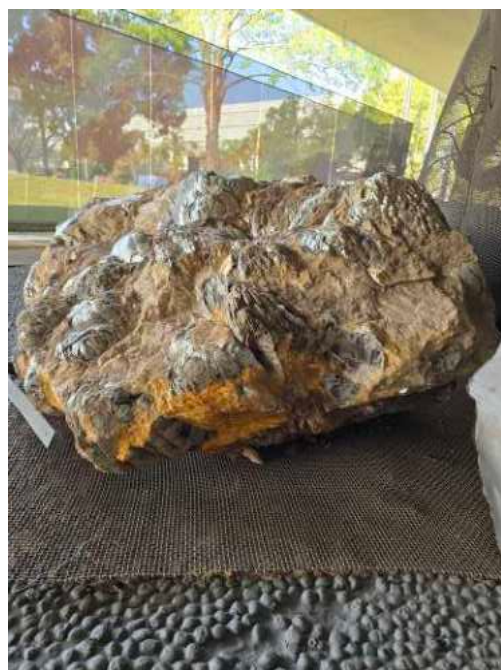
Parte rocha com
desgaste generalizado.
Sujidade aderida.

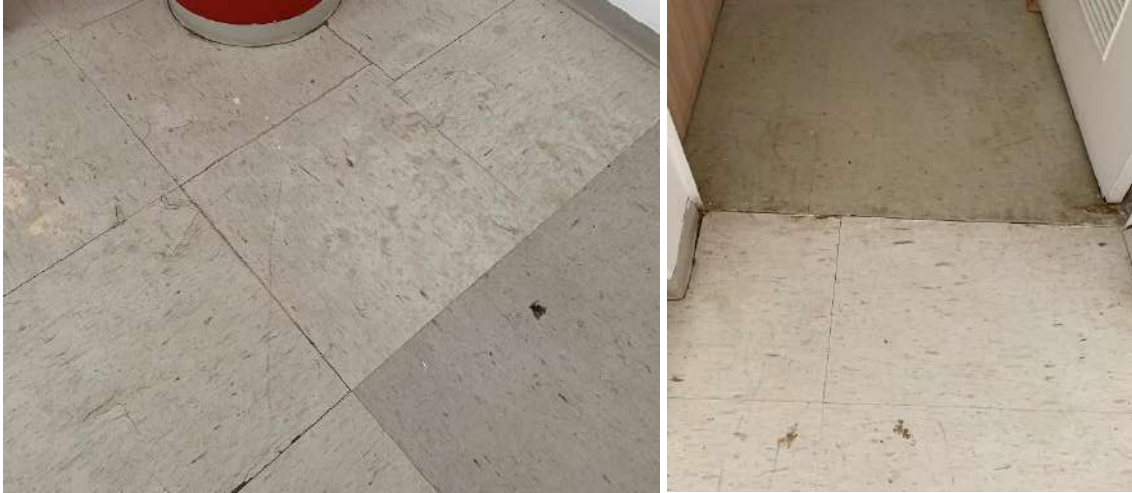
Piso com imperfeições. Fonte: Foto do levantamento, 2024.

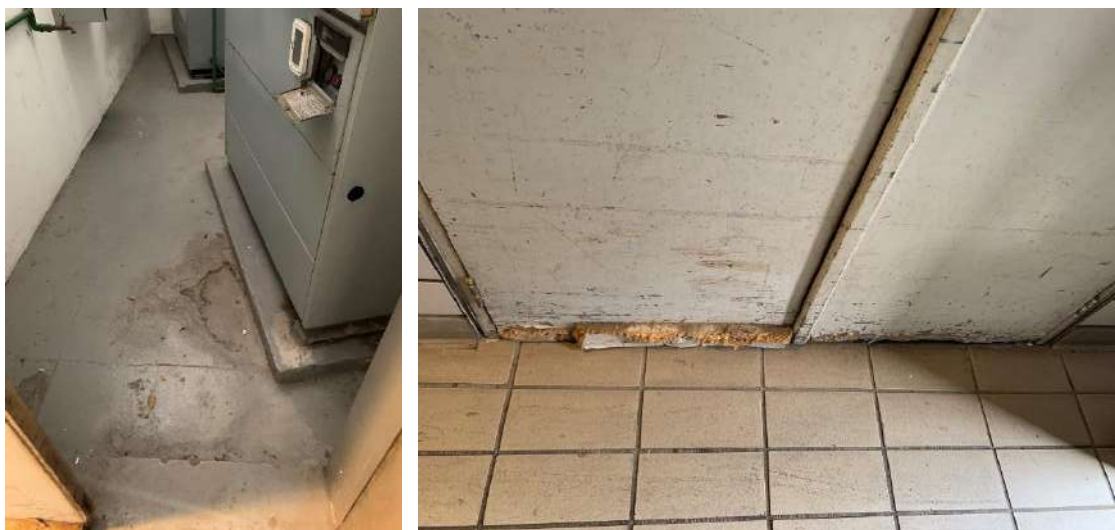
Piso e porta da Casa de Máquinas. Fonte: Fotos do levantamento, 2024.

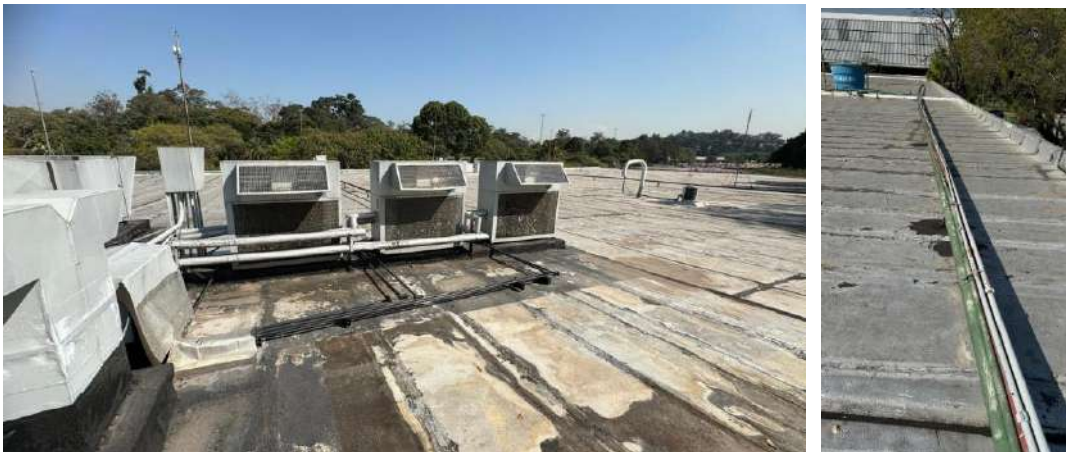
Unidades condensadoras, tomada de ar, caixas d'água e tubulações serão retiradas devido a reforma da marquise
