PROJETO: PARQUE IBIRAPUERA
Av. Pedro Álvares Cabral, s/n - Vila Mariana

DISCIPLINA: ARQUITETURA FASE: ANTEPROJETO

TÍTULO: ESCOLA MUNICIPAL DE ASTROFÍSICA

PRANCHA: ARQ-IBI-A.05-AP-131 REVISÃO: R01

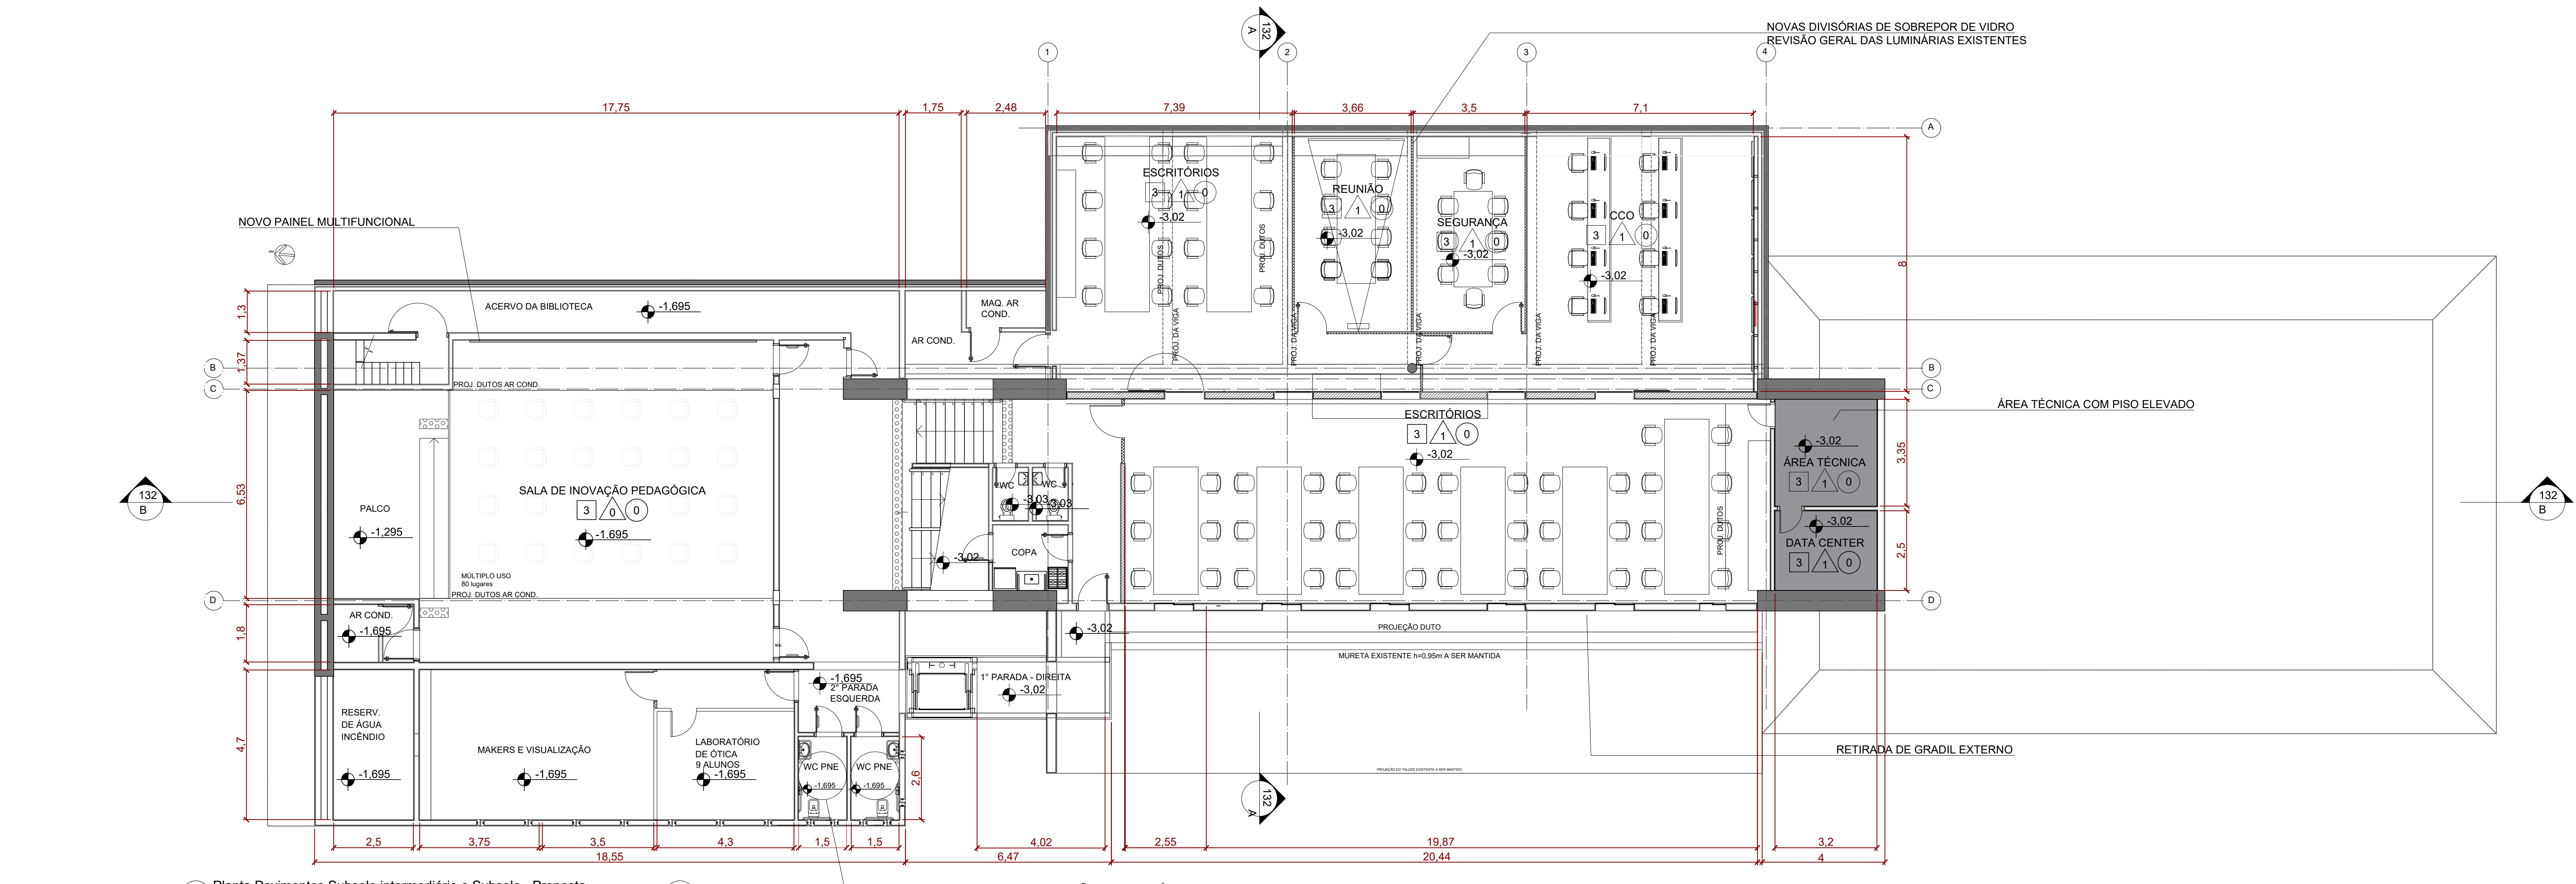
2 Planta Pavimentos Subsolo intermediário e Subsolo - Proposta 1:100

MODERNIZAÇÃO DOS SANITÁRIOS, APARELHOS ECONOMIZADORES E REVISÃO DE HIDRÁULICA
