TERMO DE CONVÊNIO Nº 001/SVMA/2024, QUE ENTRE SI CELEBRAM O MUNICÍPIO DE SÃO PAULO, ATRAVÉS DA SECRETARIA DO VERDE E DO MEIO AMBIENTE, E O MUSEU DE ARTE MODERNA DE SÃO PAULO – MAM, VISANDO A COORDENAR AS AÇÕES NECESSÁRIAS À REALIZAÇÃO DAS OBRAS DA MARQUISE DO PARQUE IBIRAPUERA.

**VISTORIA DE OBRA PARA LAUDO DE
CONSERVAÇÃO**

Reforma marquise / Agosto 2024

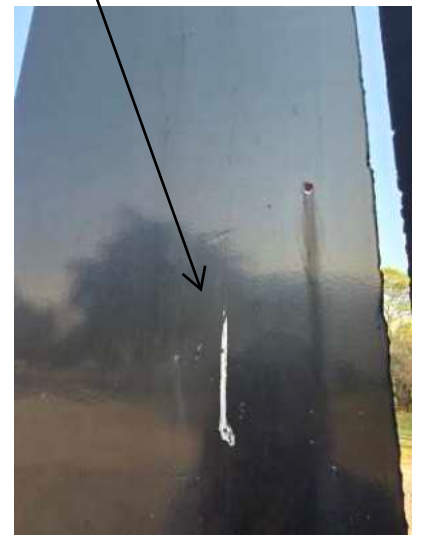
escorrido/ sujeidade

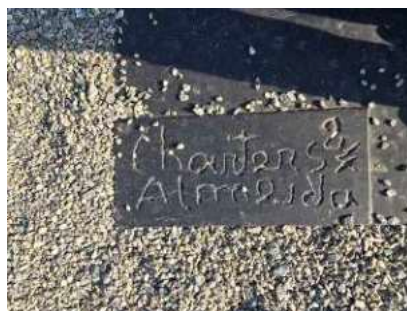
assinatura preservada

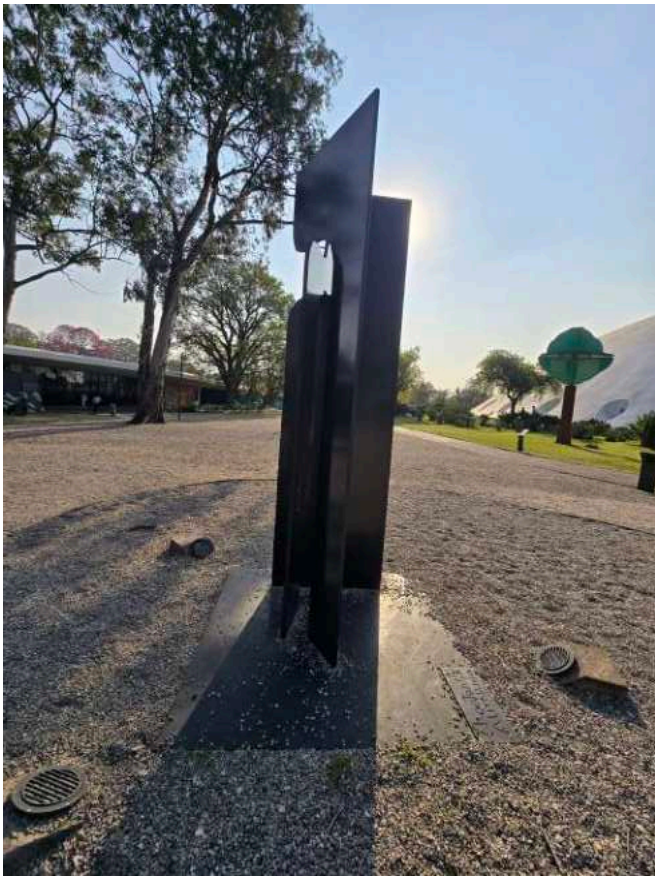
pontos de oxidação generalizados

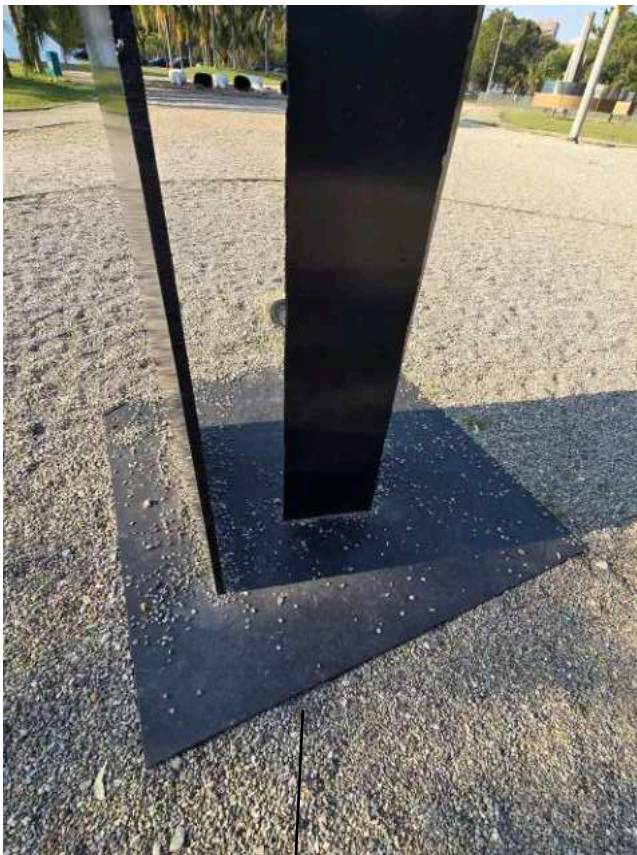
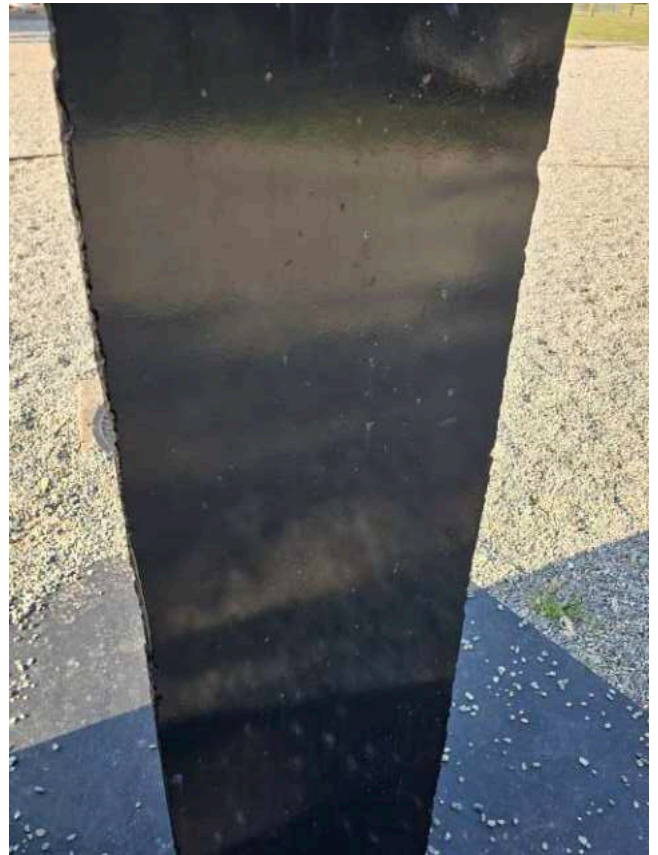
base preservada

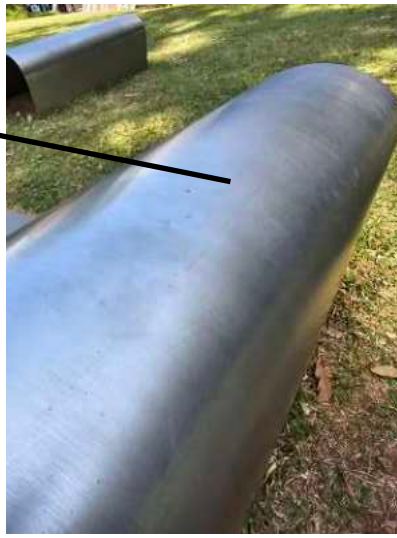
riscos e marcas generalizados

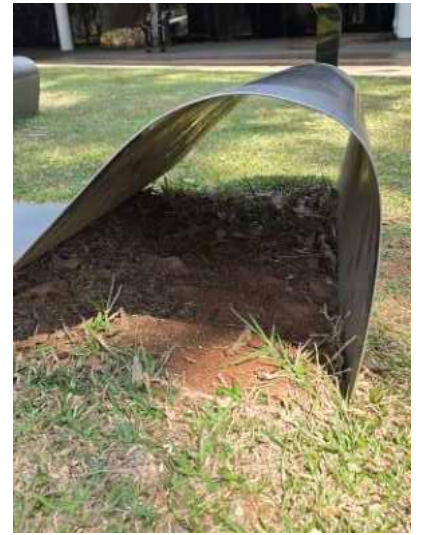
deformação

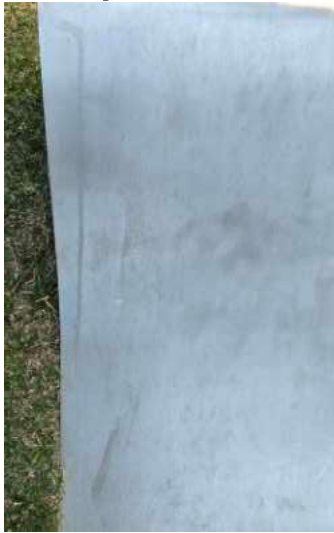
marcas generalizadas

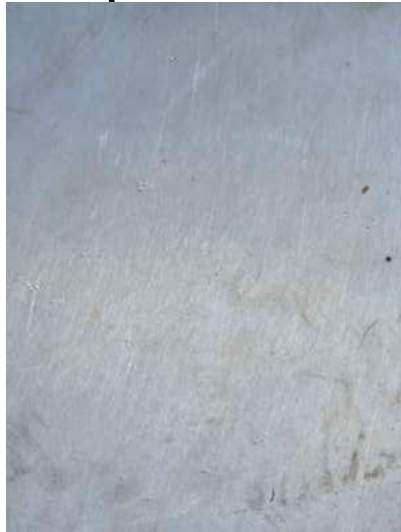
abrasões

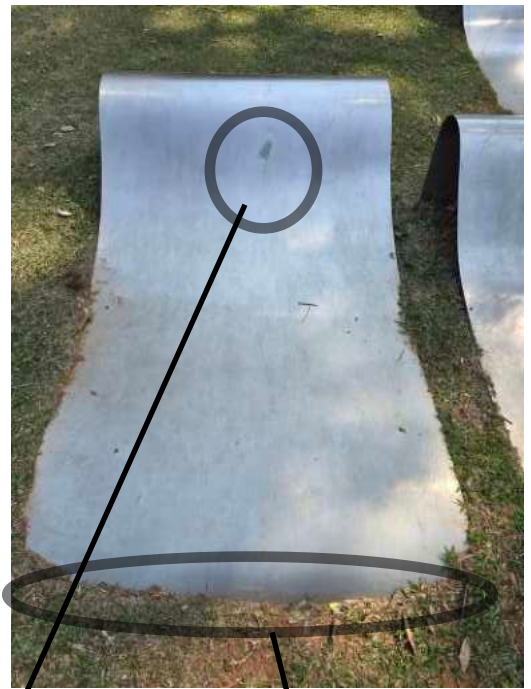
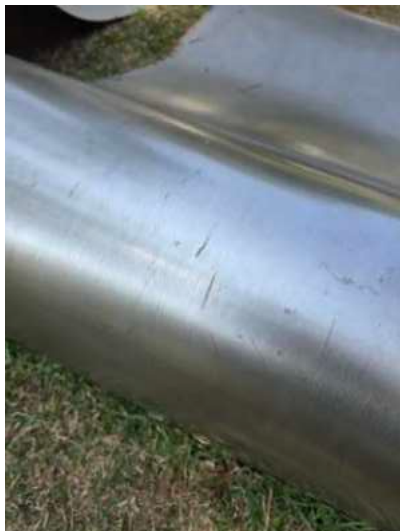
sujidade aderida

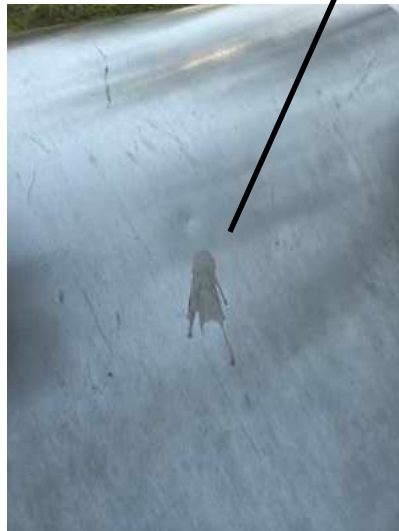
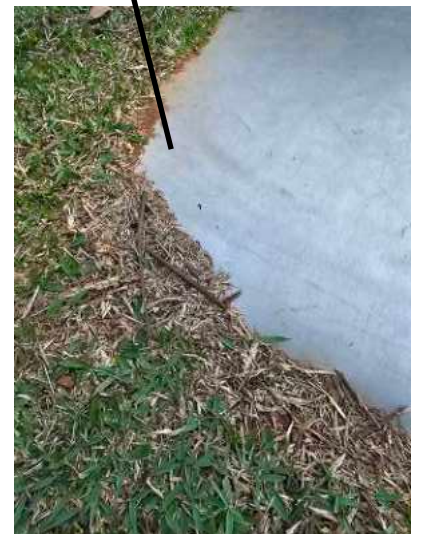
afundamento

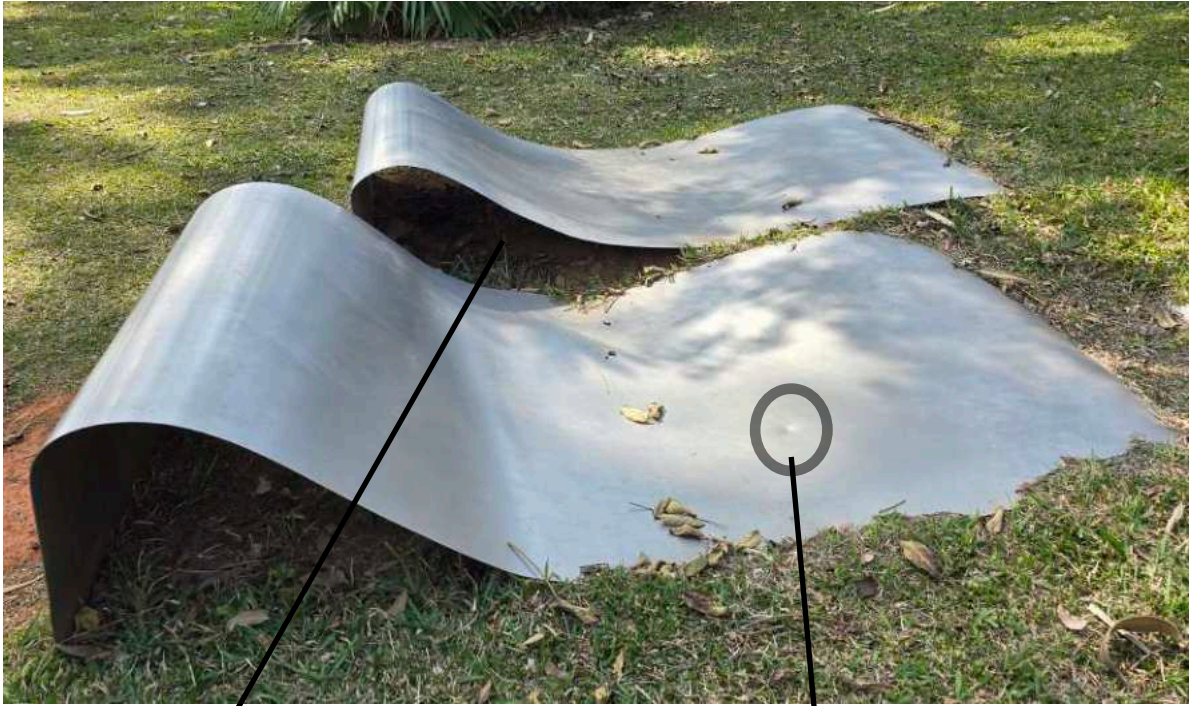
deformação

deformação/ afundamento

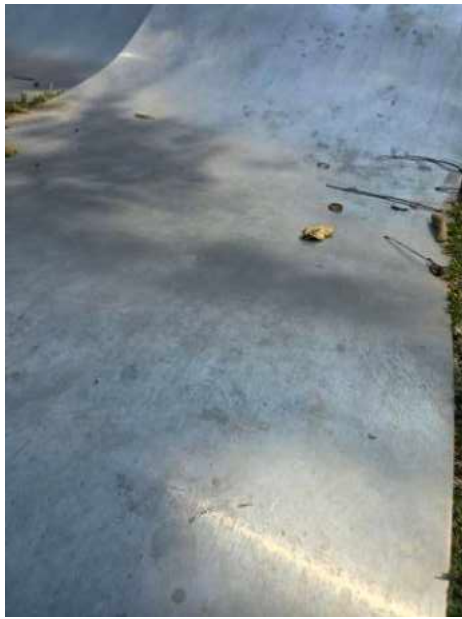
detalhe riscos e sujeidade

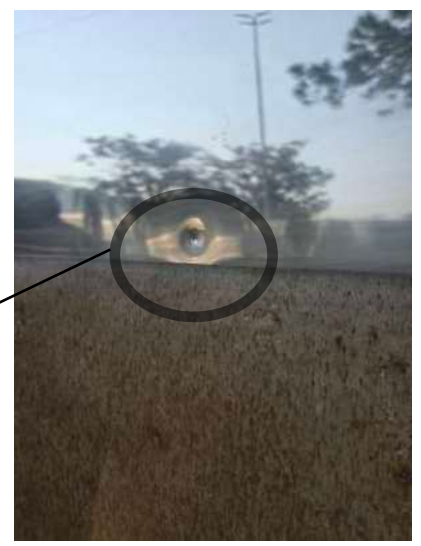
Presença de diversos pontos de afundamento

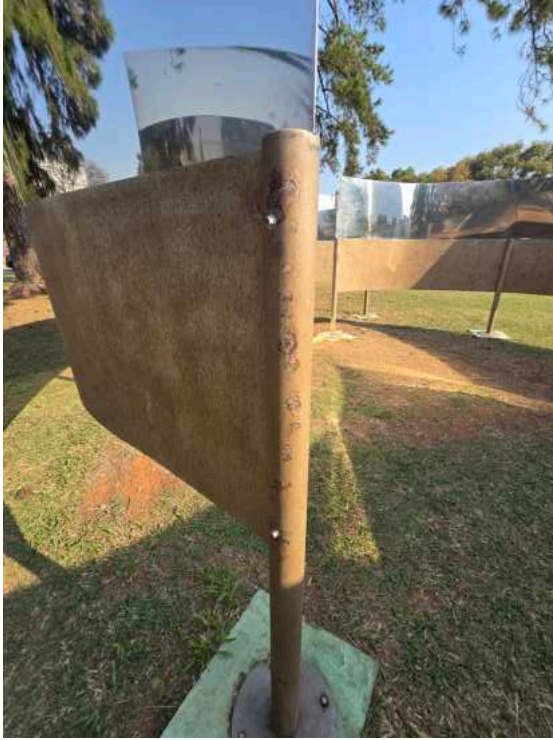
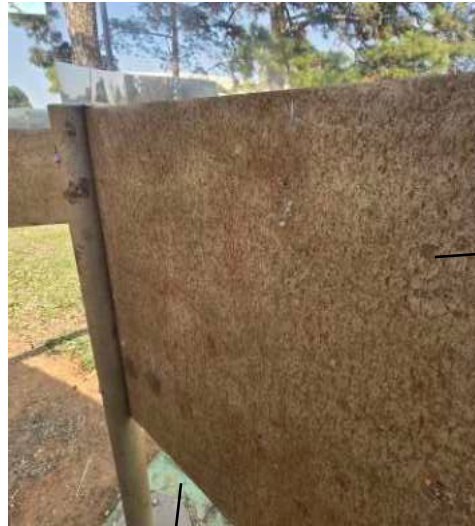
manchas

oxidação

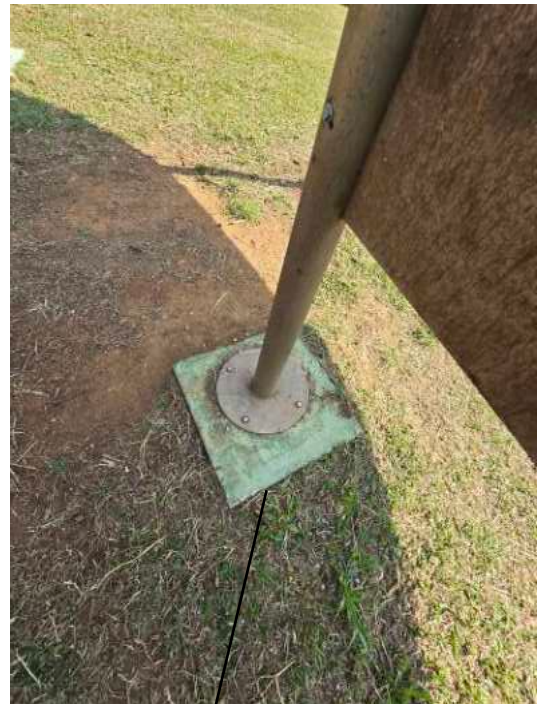
Bases preservadas

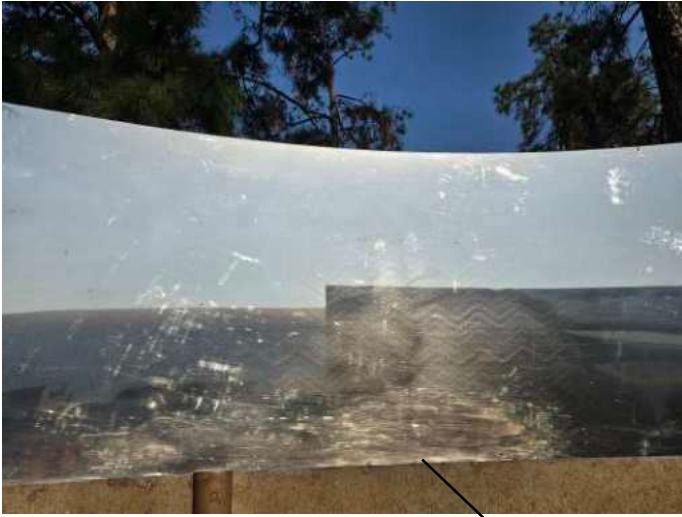
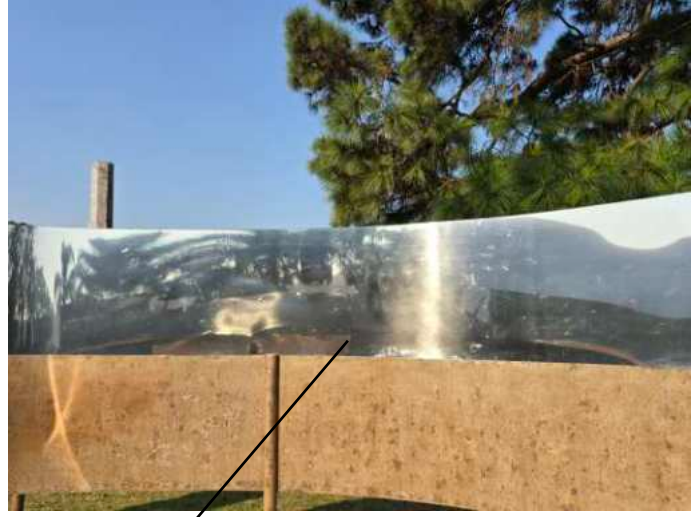
partes superiores com riscos generalizados

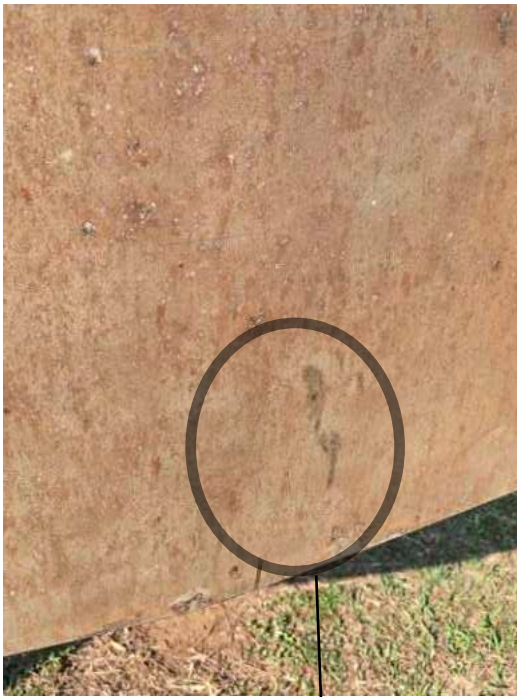
manchas em diversos pontos,
principalmente nas partes
inferiores da obra

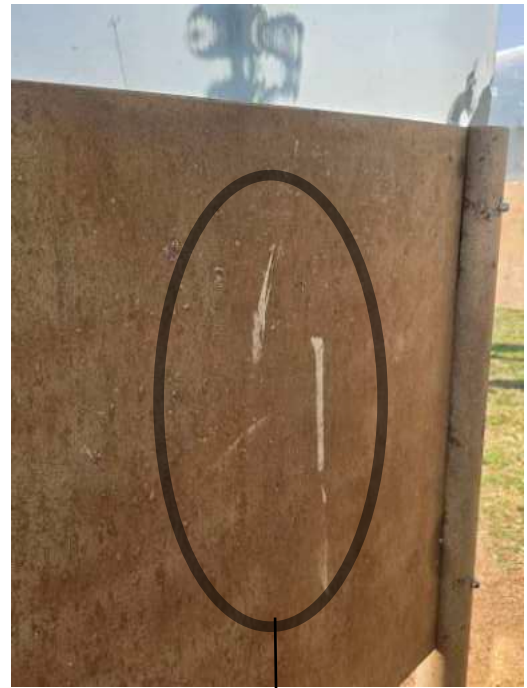
escorrido /
sujidade aderida

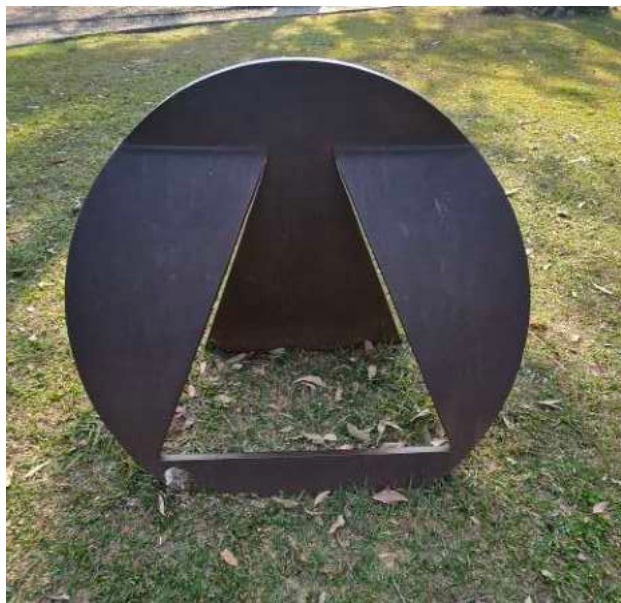
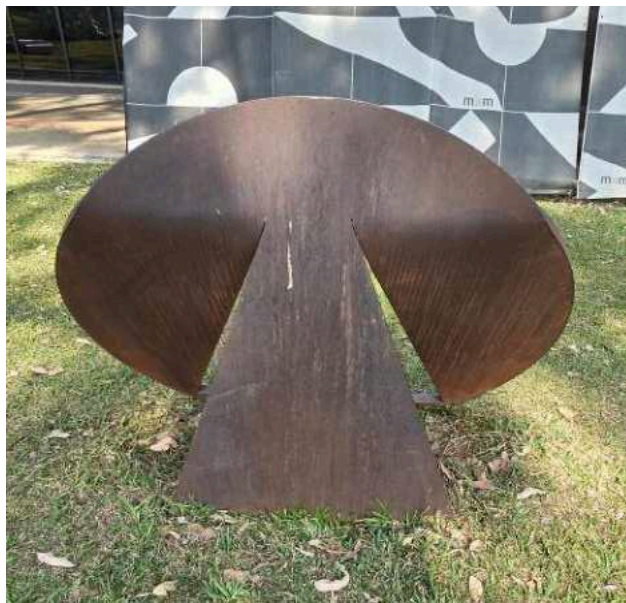
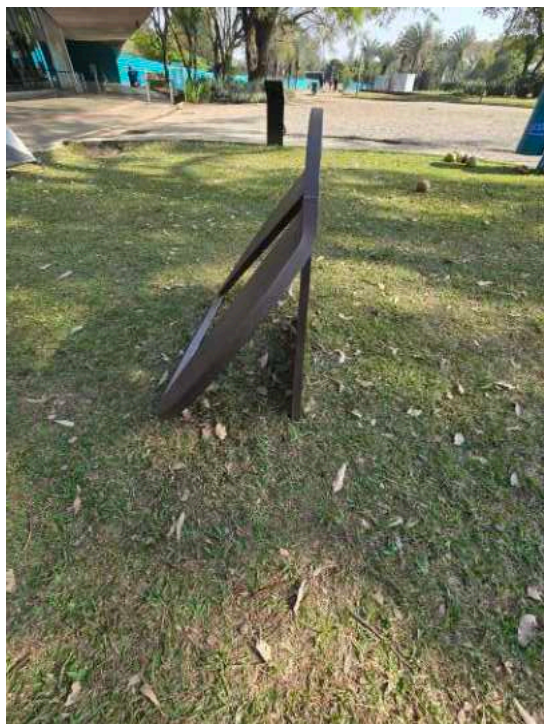
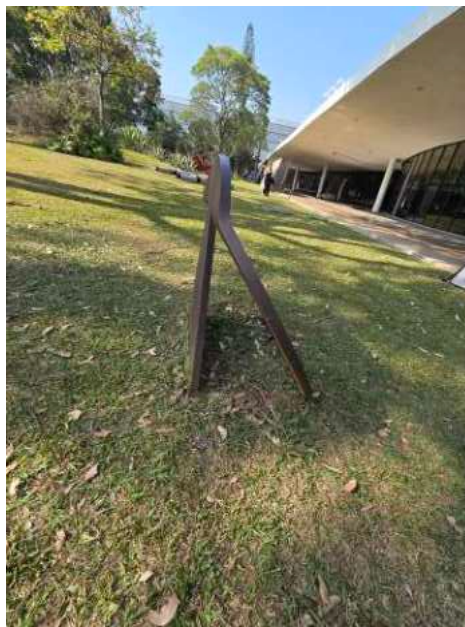
A obra possui oxidação e pontos de corrosão generalizadas.
Manchas brancas em diversas áreas.
Pontos de abrasão, principalmente na parte inferior.
Sujidade generalizada.

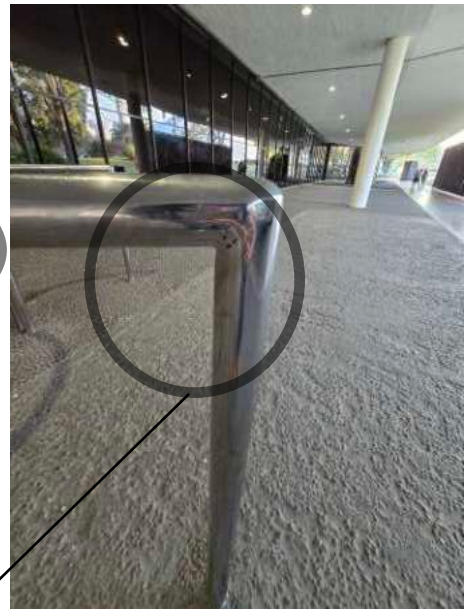
Pontos de abrasão

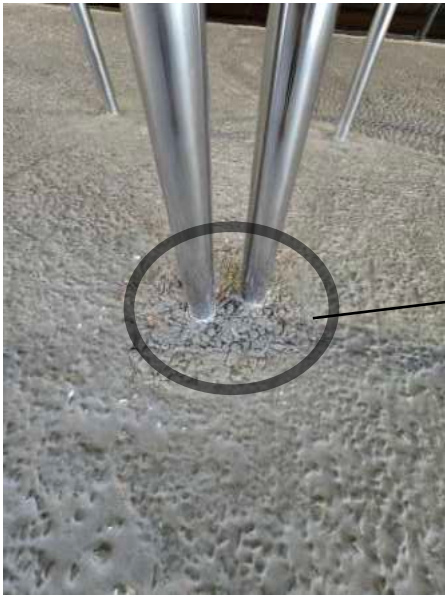
fixação no chão

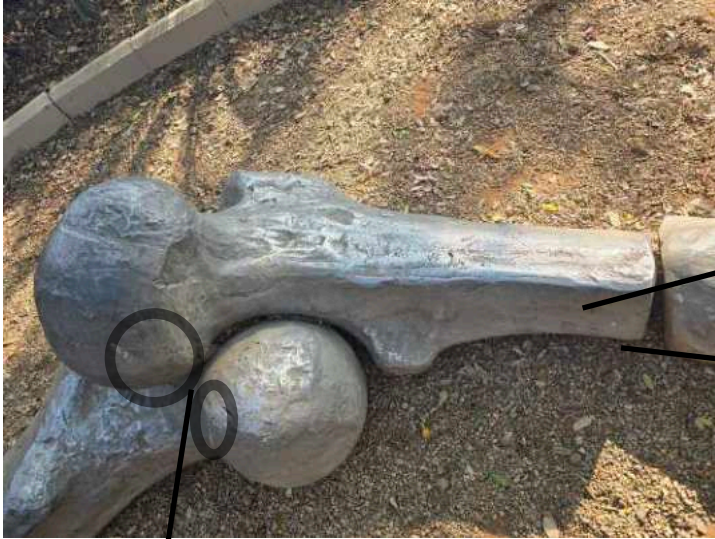
presença de sujidade concentrada /
excrementos

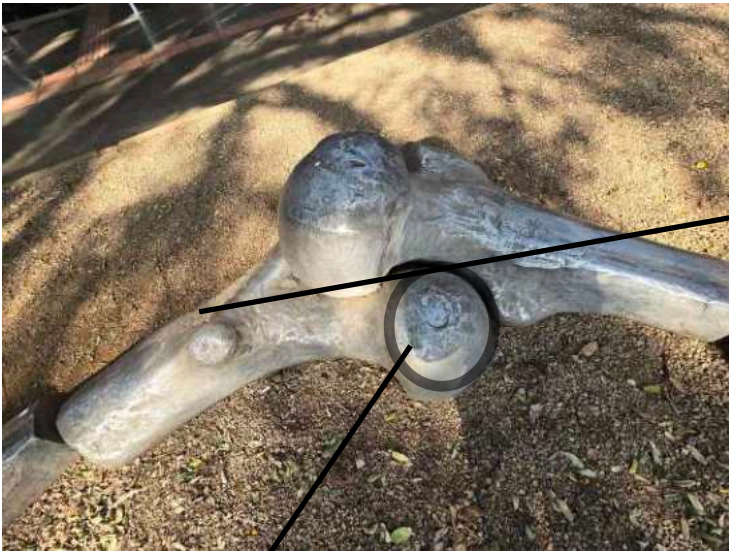
detalhe de perda condizente com técnica da obra

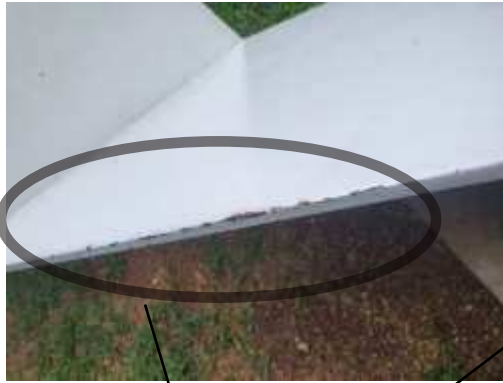
perda de policromia nas laterais

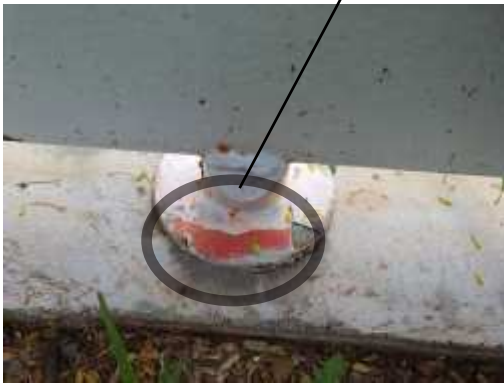
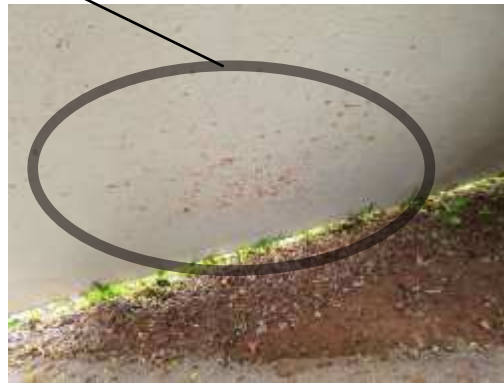
acréscimo tinta vermelha

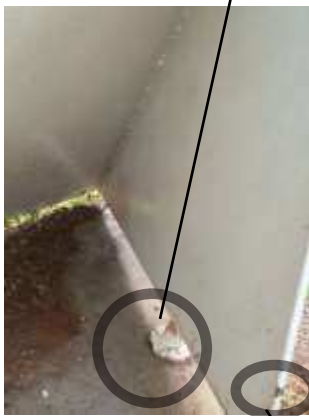
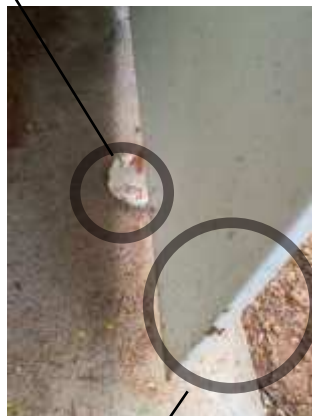
acréscimo tinta

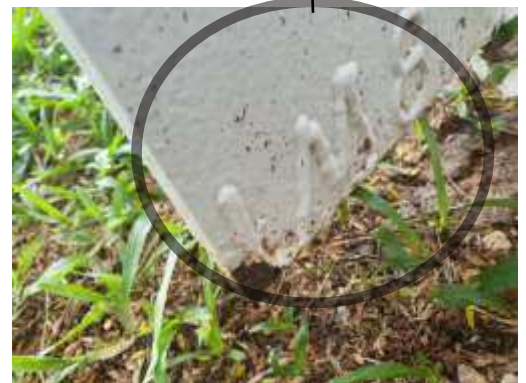
perda de policromia

assinatura preservada

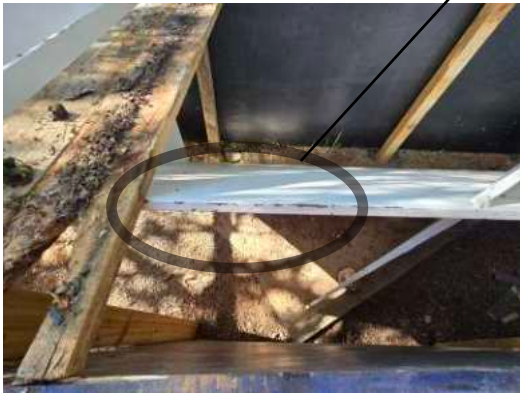
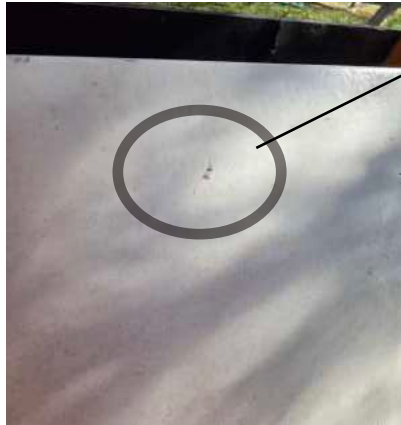
parte superior da escultura apresenta maior indícios de abrasões e perda de policromia devido ao atrito com a madeira que cobre a obra

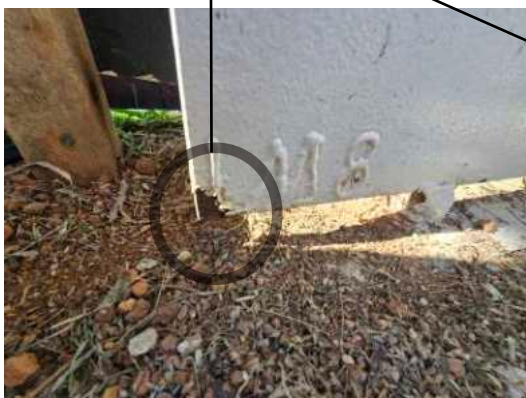
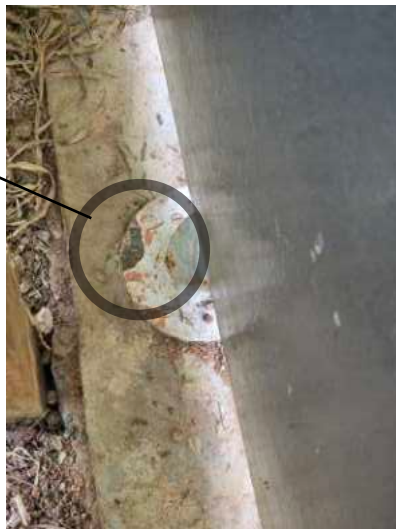
perda de policromia/
oxidação

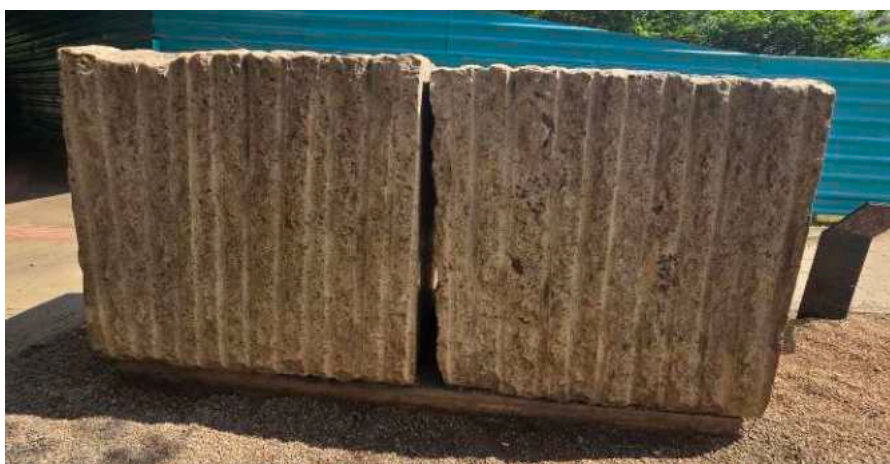
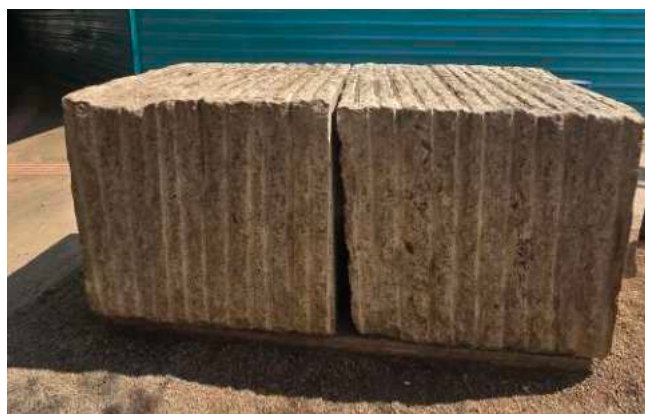
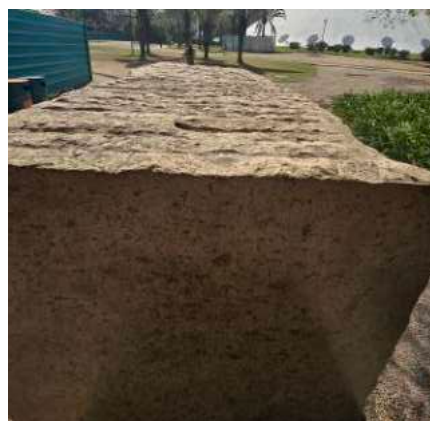
partes com desgaste
danos inerentes a obra pública

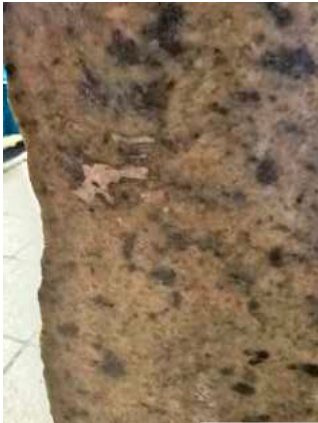
detalhe da parte superior
sujidade e desgaste condizentes com a forma de
exibição da obra

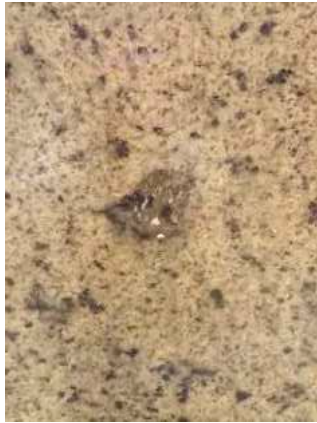
resíduo adesivo

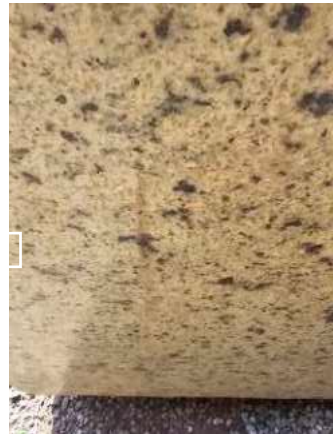
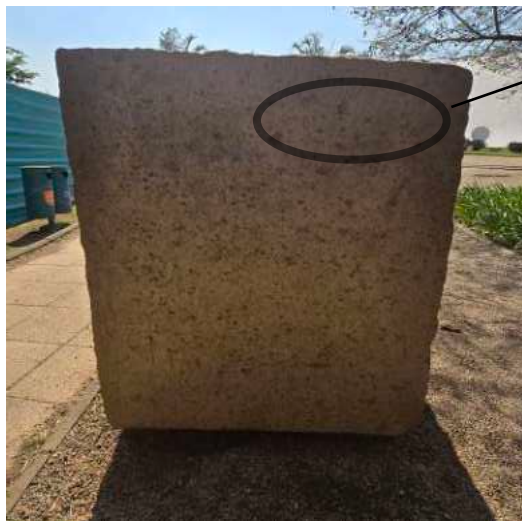
mancha

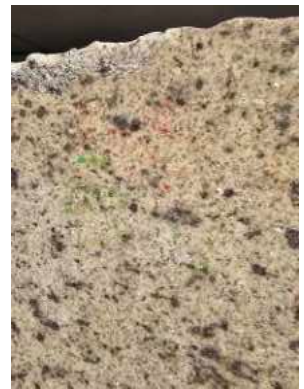
acrécimo tinta

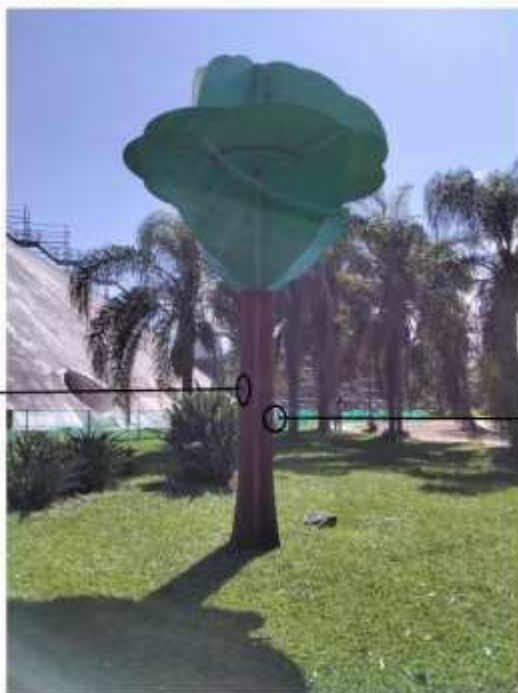
FACE 1

perda pictórica e
área oxidada ←

→ resquício de sticker
aderido

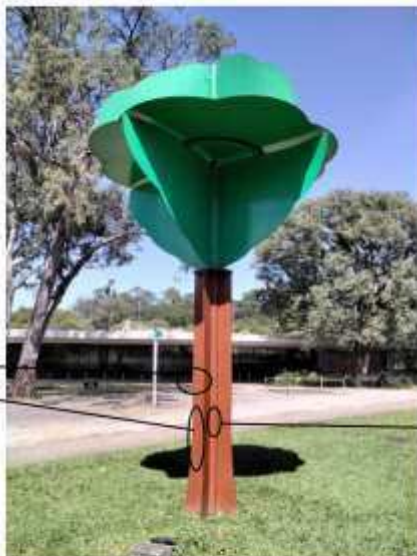
FACE 3

inscrição à
caneta piloto

perda pictórica e área
oxidada

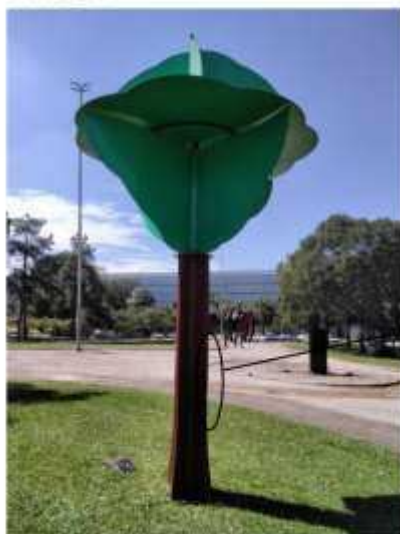
FACE 4

sujidade aderida mais
acentuada

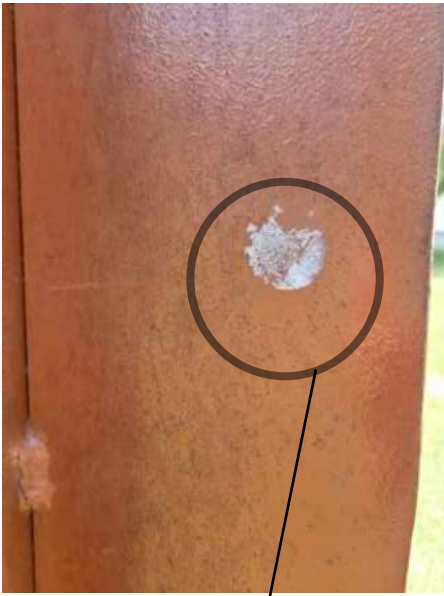
resíduo de adesivo

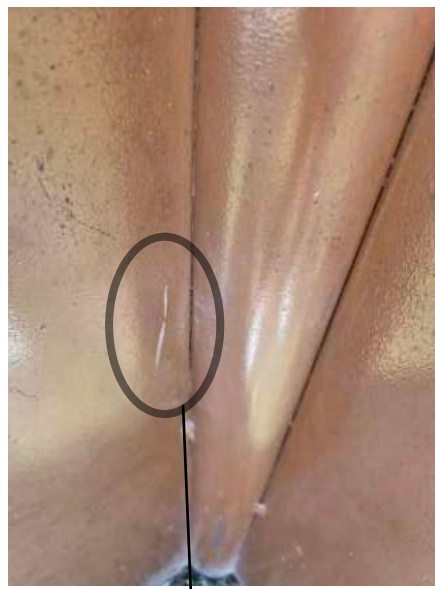
riscos

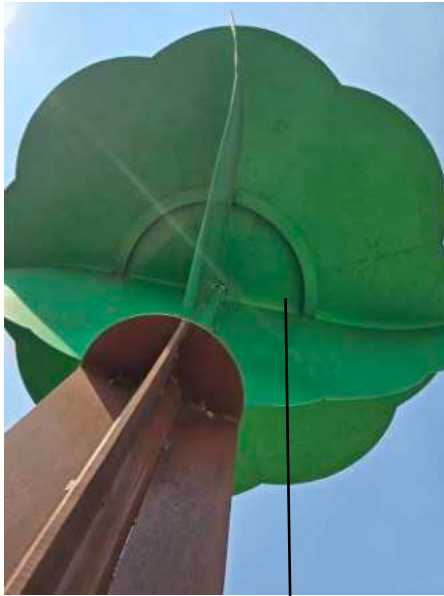
Sujidade
Manchas'

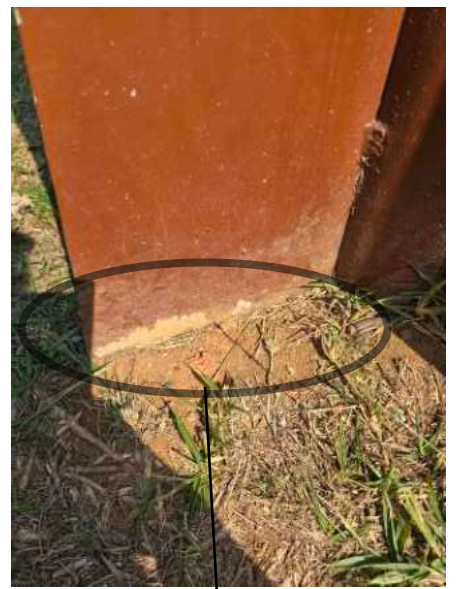
oxidação

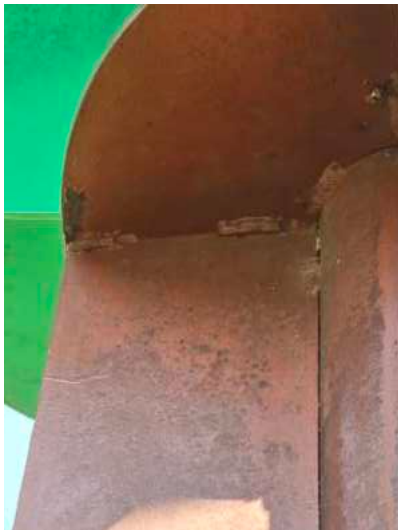
Oxidação
Perda de
policromia

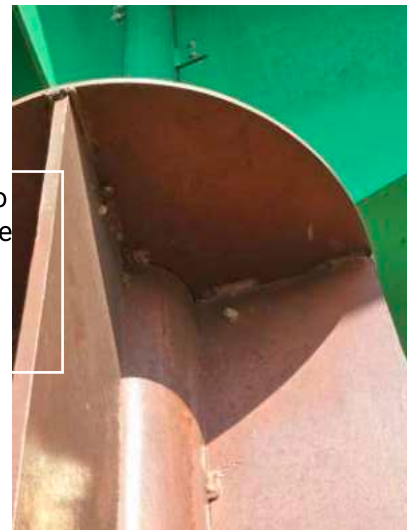
resíduo
casa de
inseto
inativa

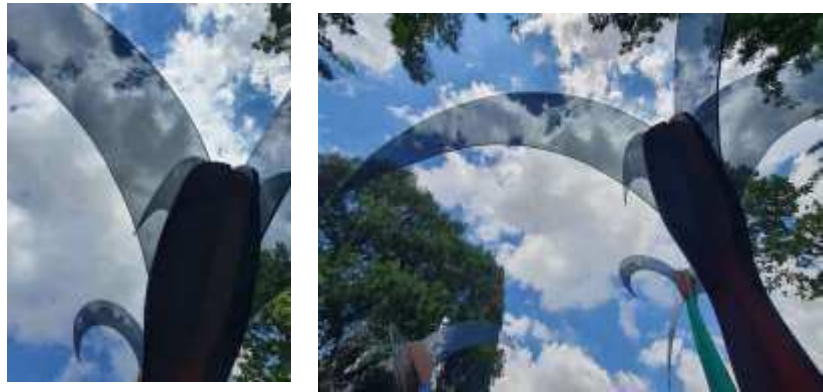
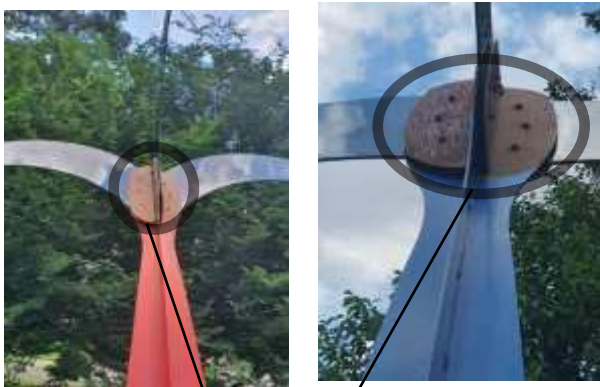
perda de policromia

vidros preservados

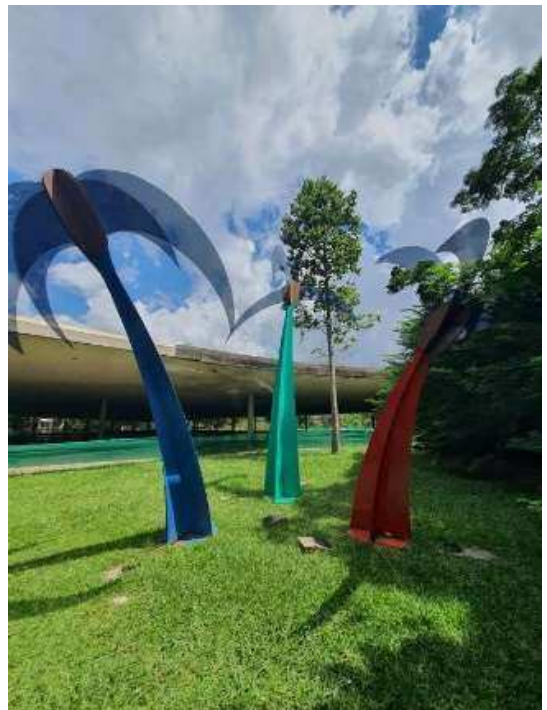
perda de policromia / oxidação

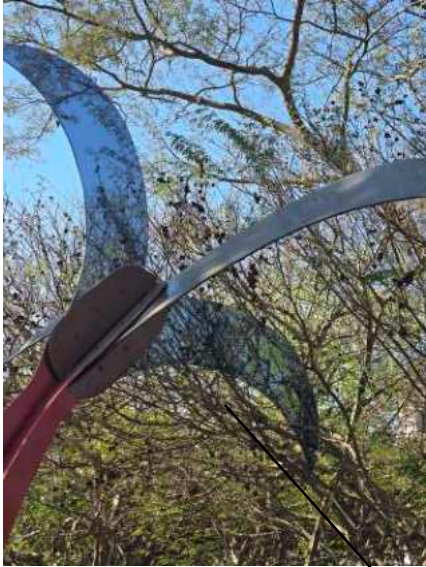
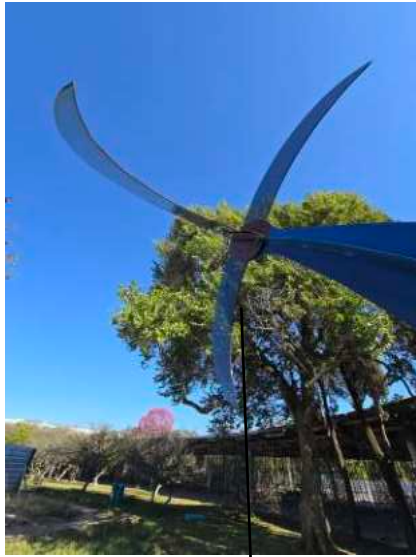
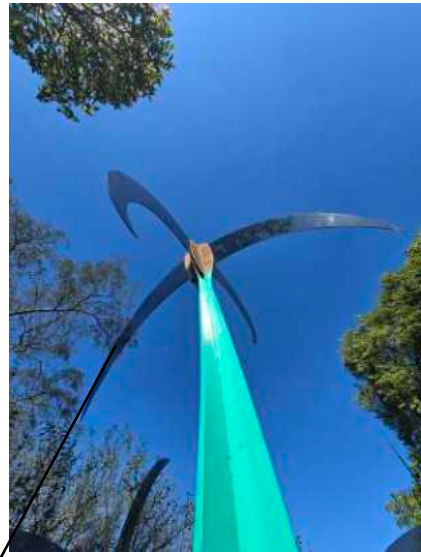
As bases apresentam corrosão acentuada com perda de suporte. Acúmulo de sujeira acentua dano.

assinaturas continuam preservadas

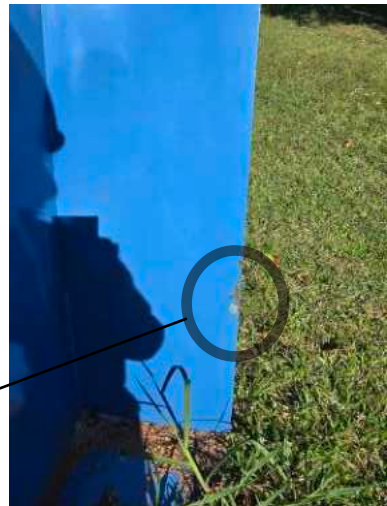
perda de policromia/ oxidação
(danos estáveis)

manchas generalizadas
(provavelmente acentuada
pela sujidade)

areas com perda
de policromia

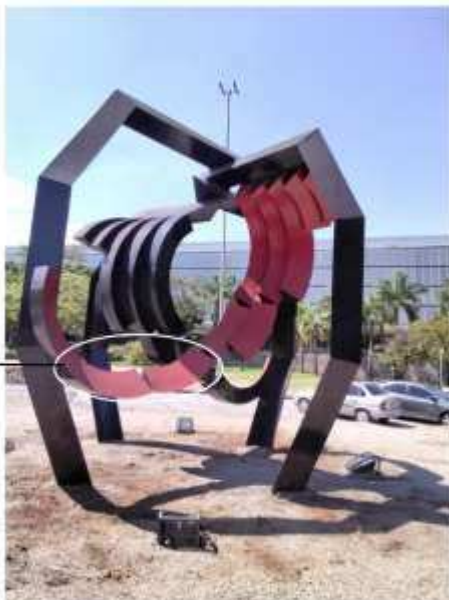
área com perda
pictórica e com
oxidação

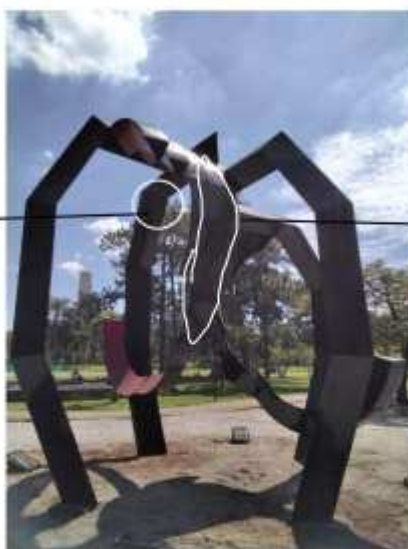
grande casulo de
inseto não
identificado

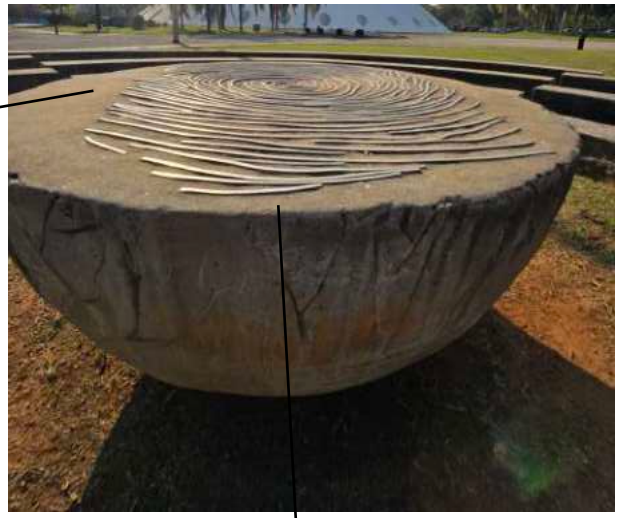
centro da obra com desgaste / sujidade

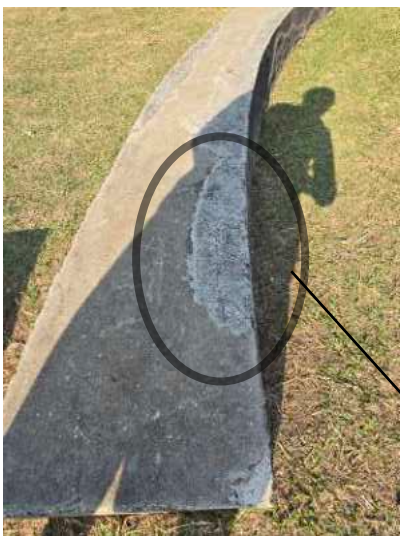
fissura e perda de material nas bordas

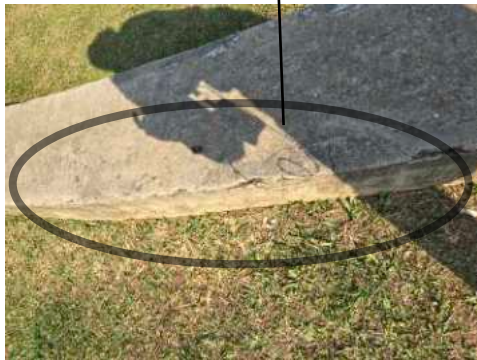
antiga intervenção aparente

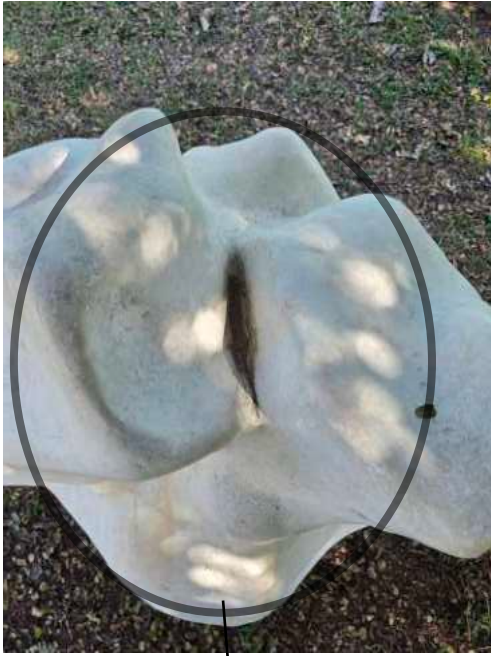
parte superior da escultura com mancha e sujidade

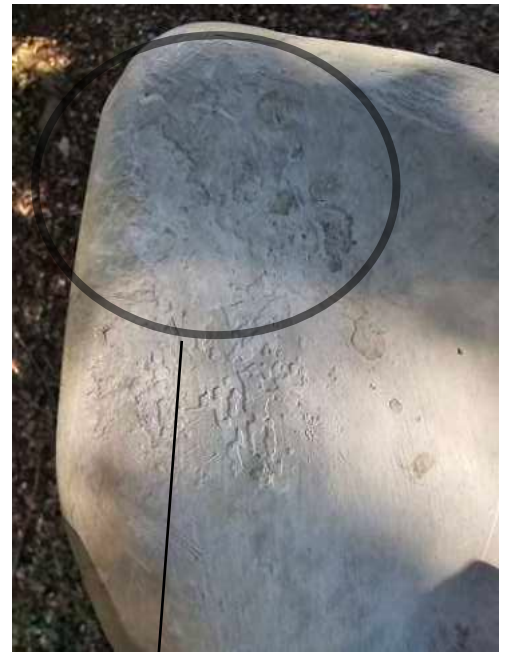
fissura na camada pictórica

Fissura na camada pictórica em uma das laterais.

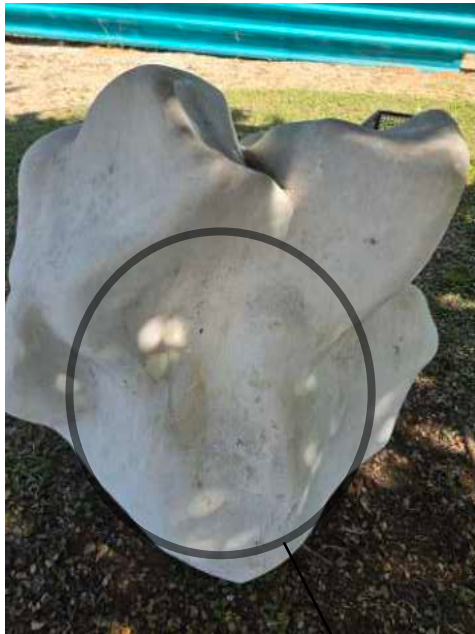
perda policromia

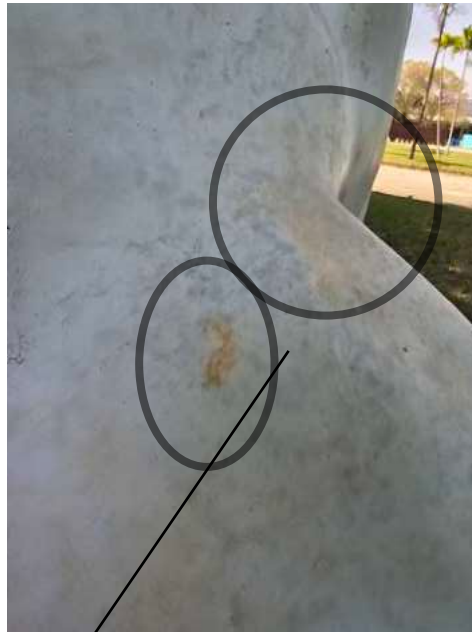
mancha amarelecimento/sujidade

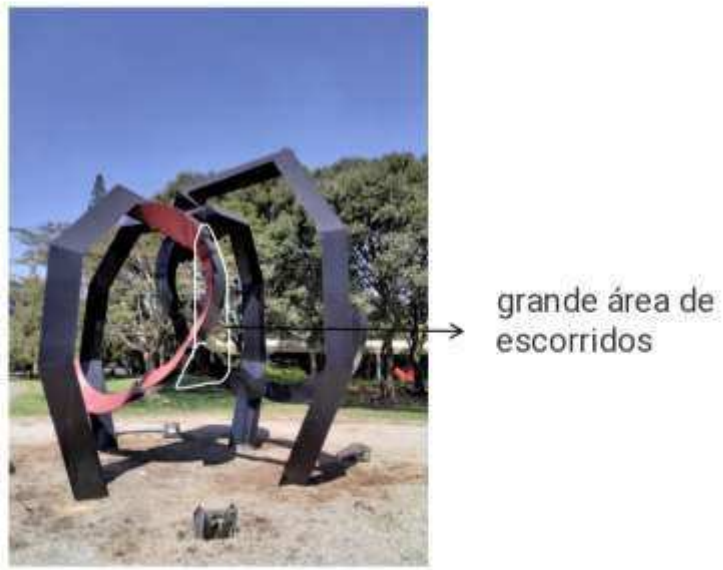
grande área de escorrido

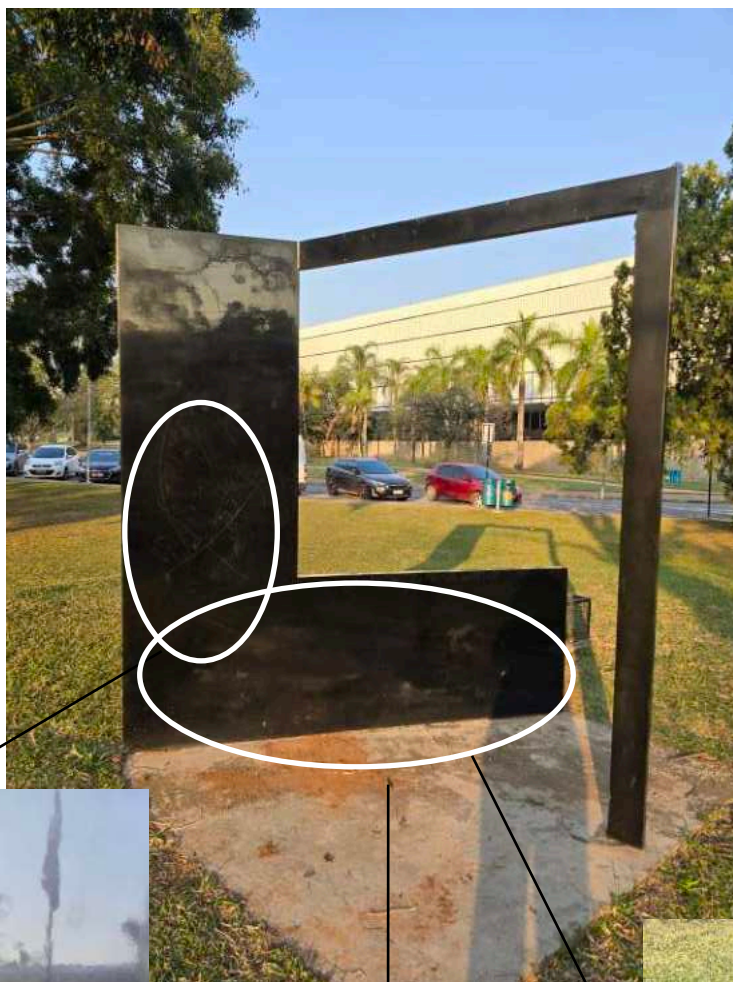
riscos generalizados

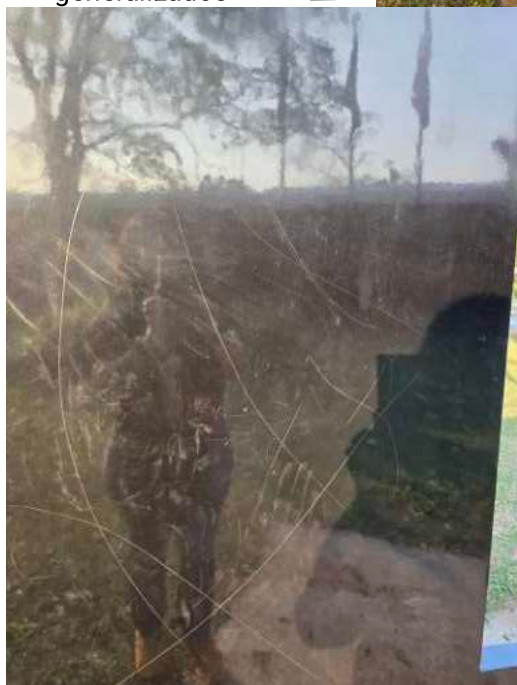
detalhe manchas

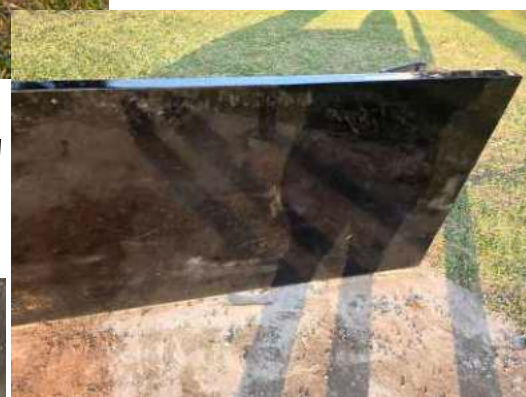
manchas brancas

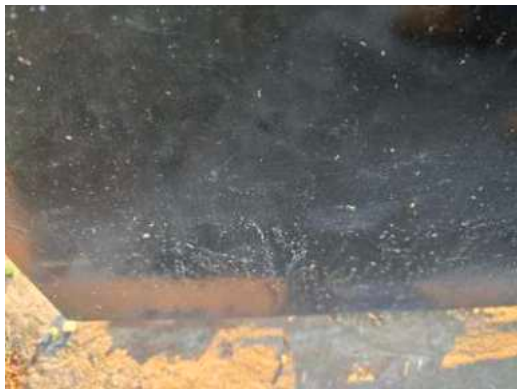
assinatura com danos
