TERMO DE CONVÊNIO Nº 001/SVMA/2024, QUE ENTRE SI CELEBRAM O MUNICÍPIO DE SÃO PAULO, ATRAVÉS DA SECRETARIA DO VERDE E DO MEIO AMBIENTE, E O MUSEU DE ARTE MODERNA DE SÃO PAULO – MAM, VISANDO A COORDENAR AS AÇÕES NECESSÁRIAS À REALIZAÇÃO DAS OBRAS DA MARQUISE DO PARQUE IBIRAPUERA.

**VISTORIA DE OBRA PARA LAUDO DE
CONSERVAÇÃO**

Reforma marquise / Agosto 2024

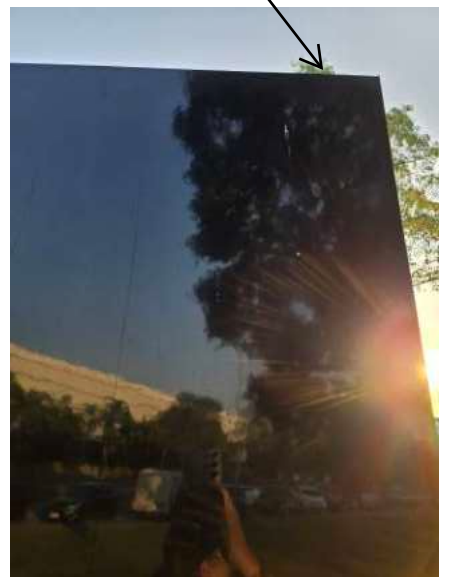
sujidade aderida

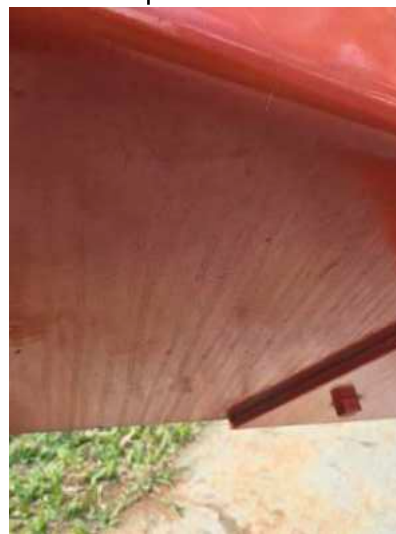
sujidade

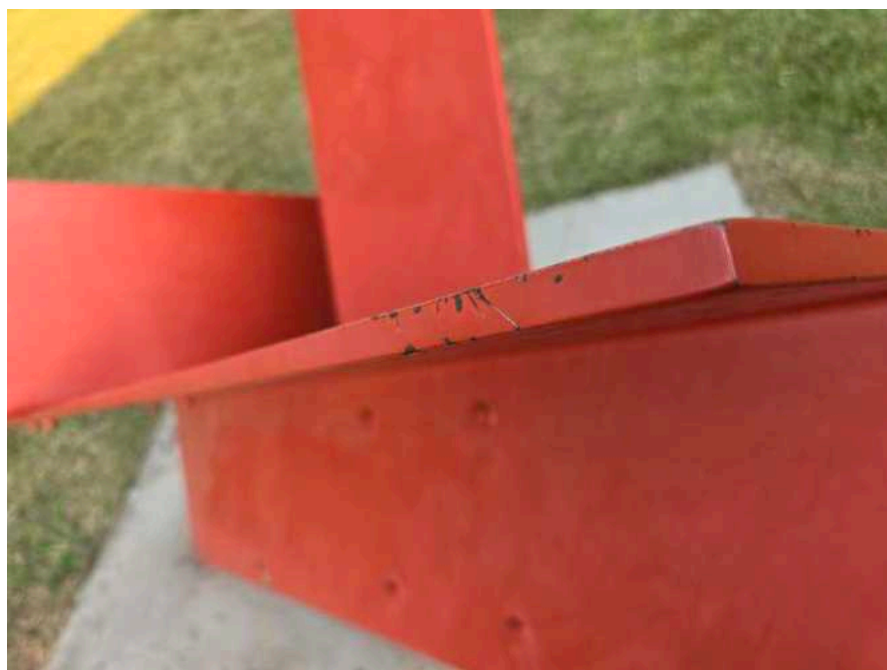
Bordas com perdas generalizadas de policromia

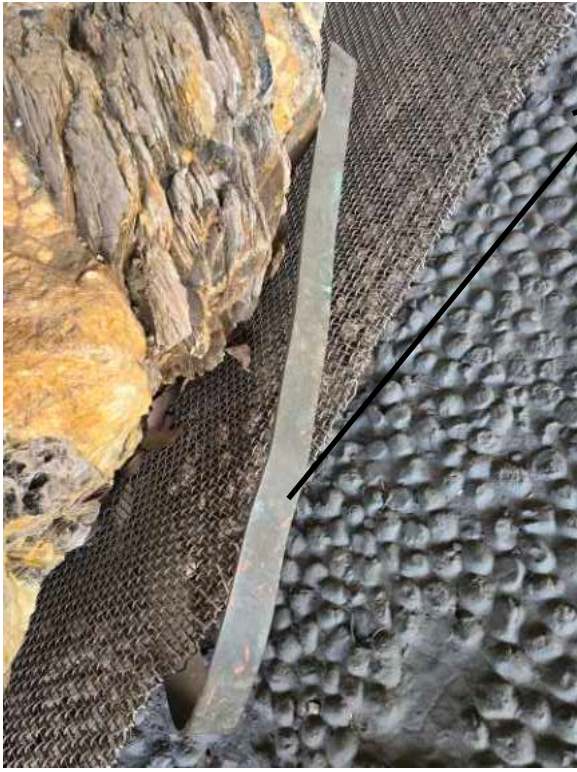
Parte com oxidação
resíduo de tinta
generalizado

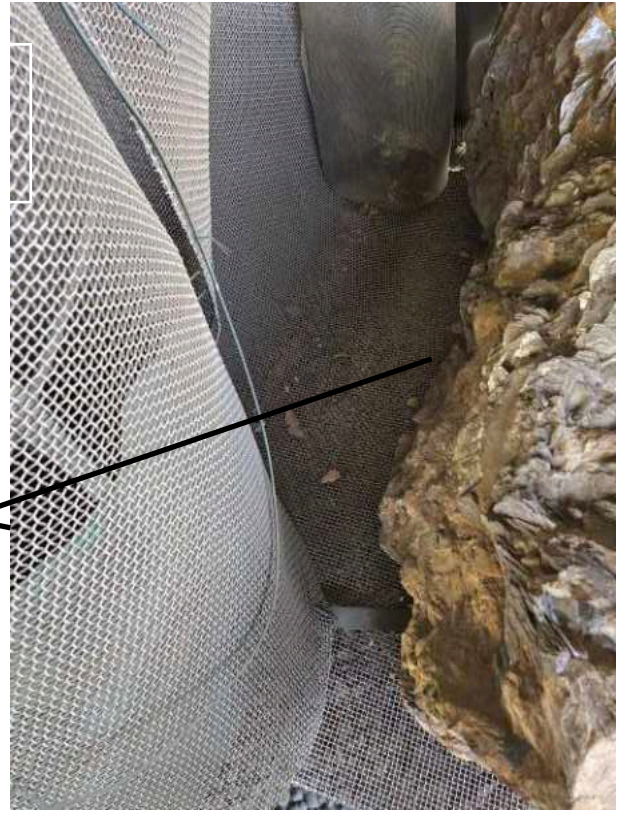
parte interna
com sujidade
aderida

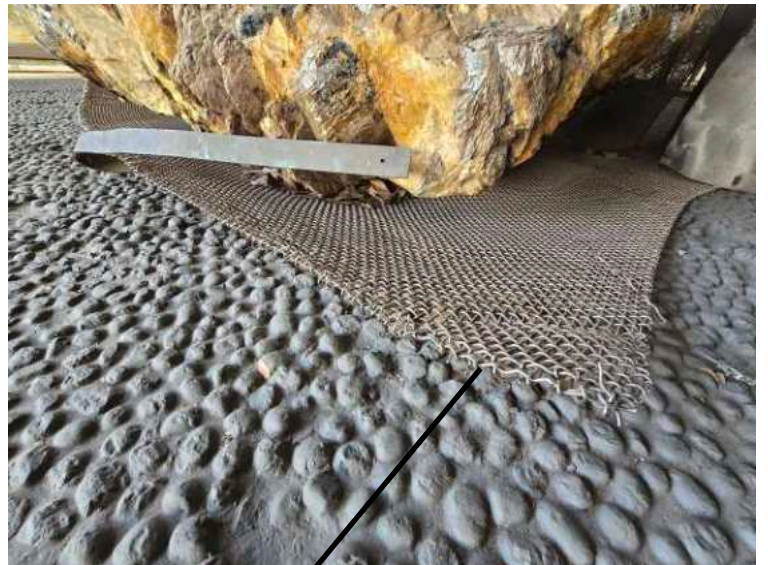
parte com
deformação

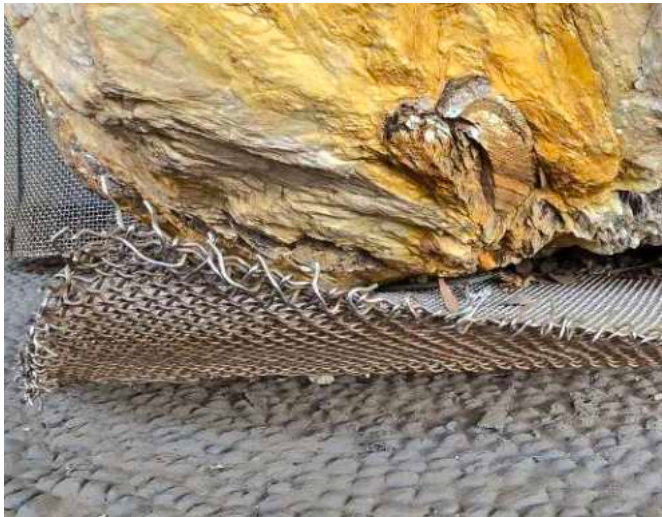
parte com deformação

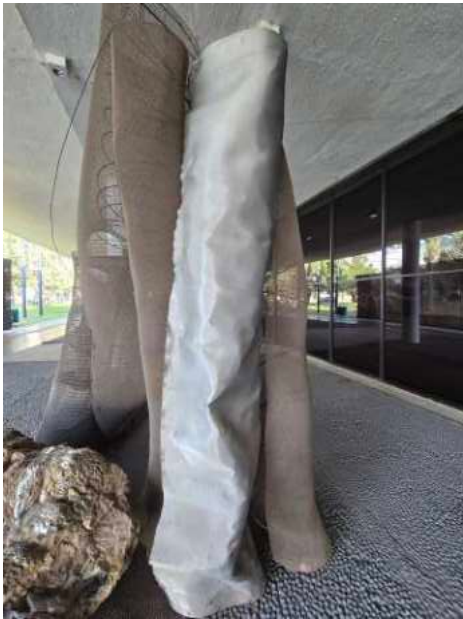
amassamento

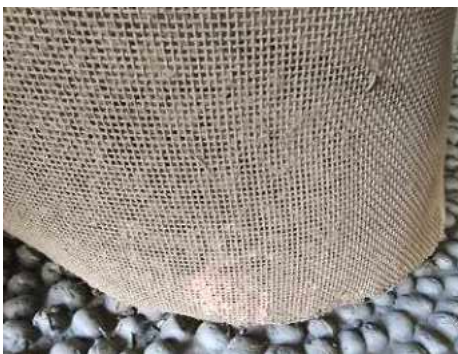
amassamento

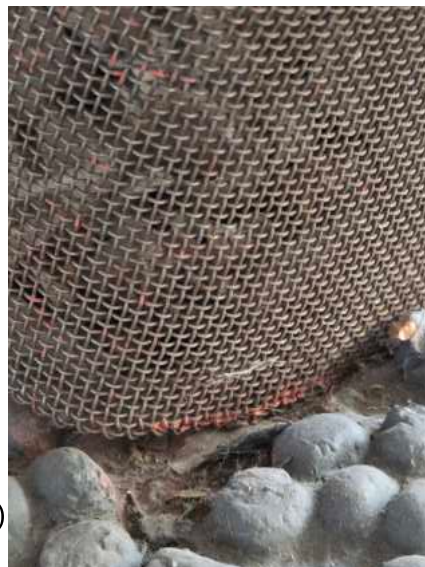
resíduo de tinta
(principalmente na parte inferior)

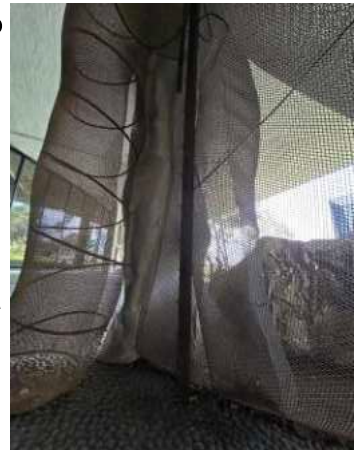
estrutura
interna
preservada

A obra deve ser retirada do local atual em função da reforma da marquise para prevenção de danos.

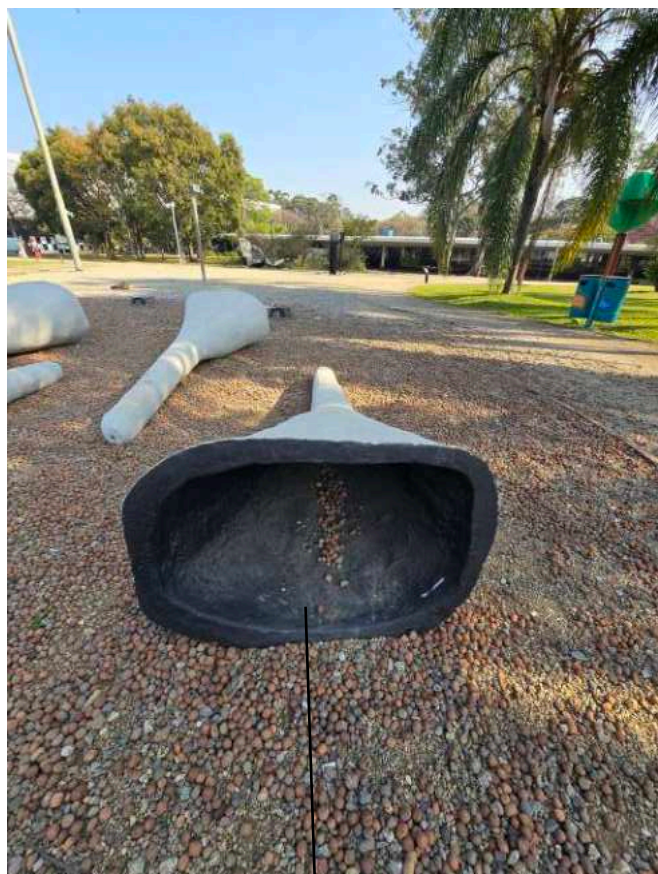
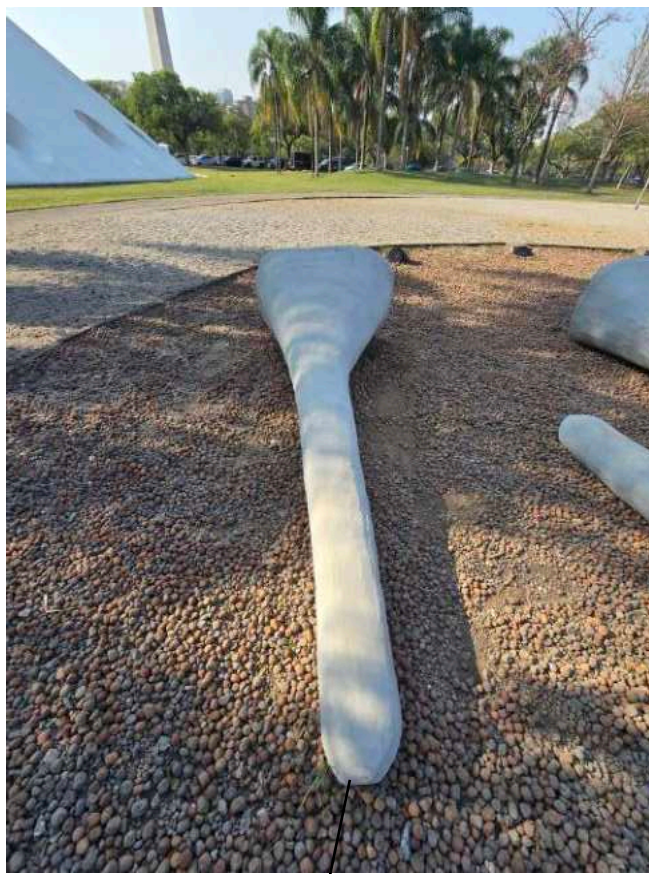
Parte interior de todas as partes que compoe a escultura preservadas. Parte externa conservada. Obra recém restaurada.

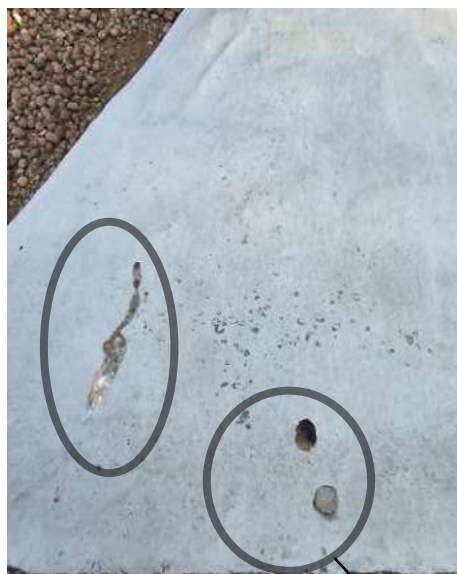
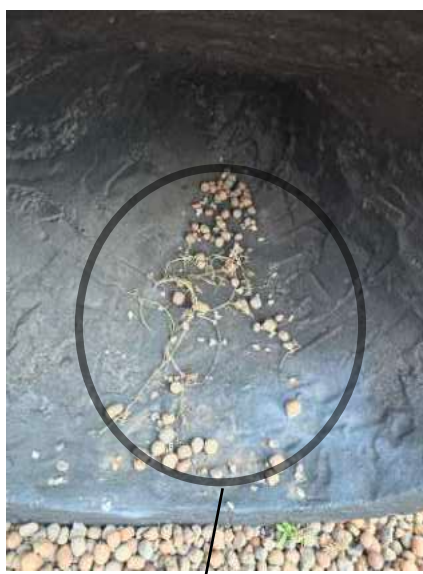
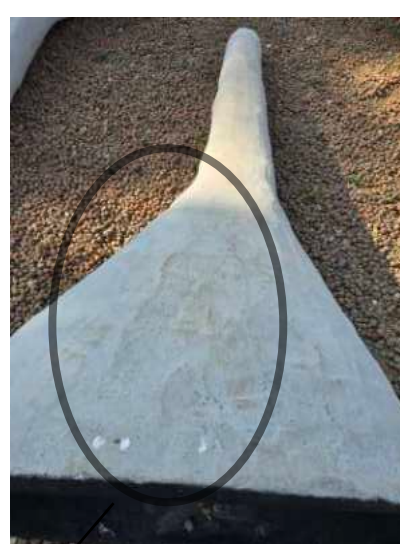
Presença de sujidade, principalmente escrementos e aderência de terra da onde a obra esta instalada.

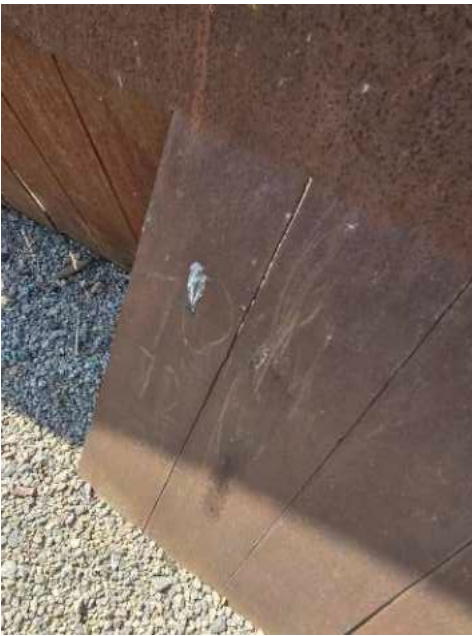
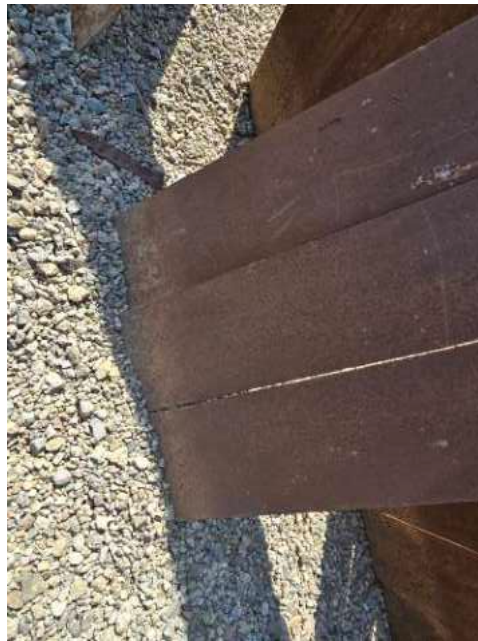
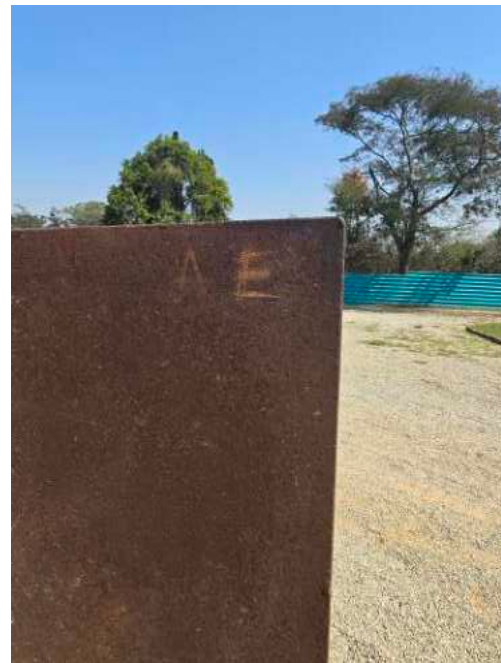
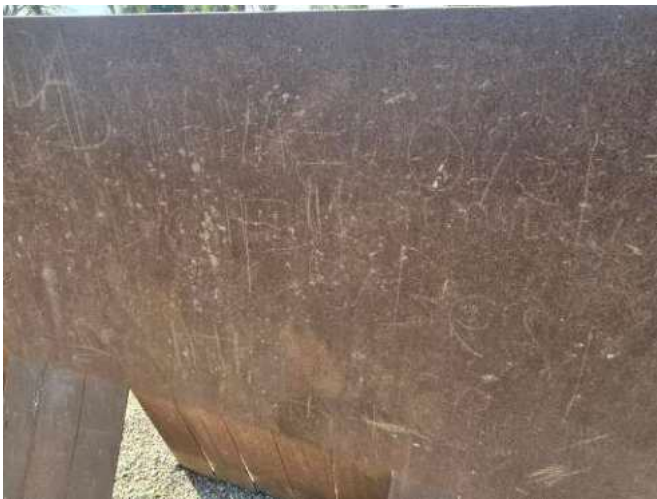
A obra apresenta degradação avançada.
Riscos e abrasões generalizados.
Oxidação por toda peça, na parte inferior maior deterioração por corrosão.
Sujidade aderida.

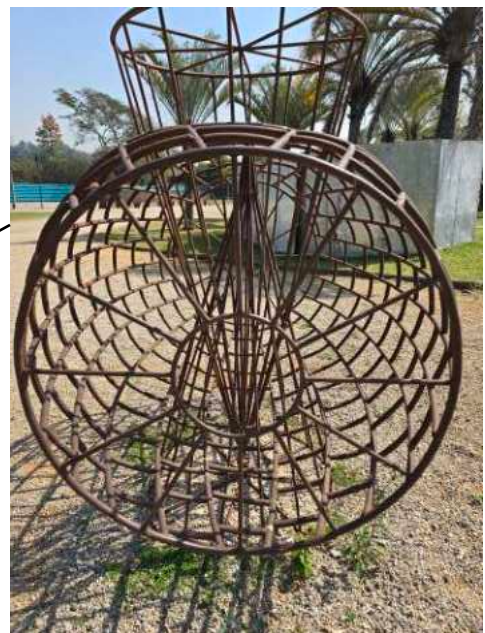
laterais preservadas

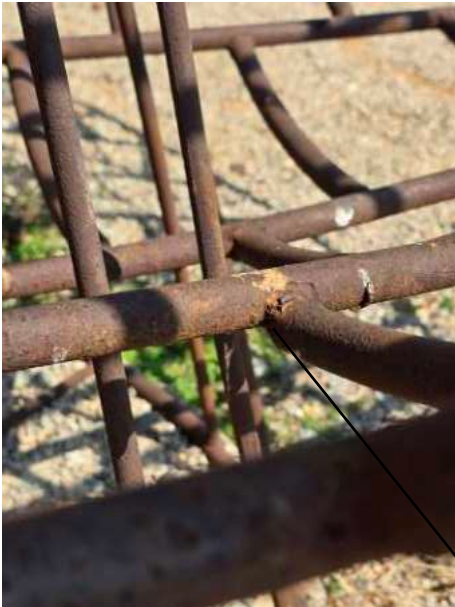
parte superior preservada

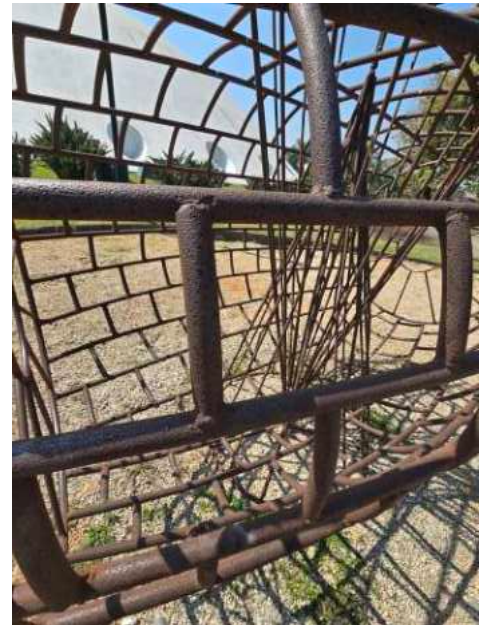
Oxidação

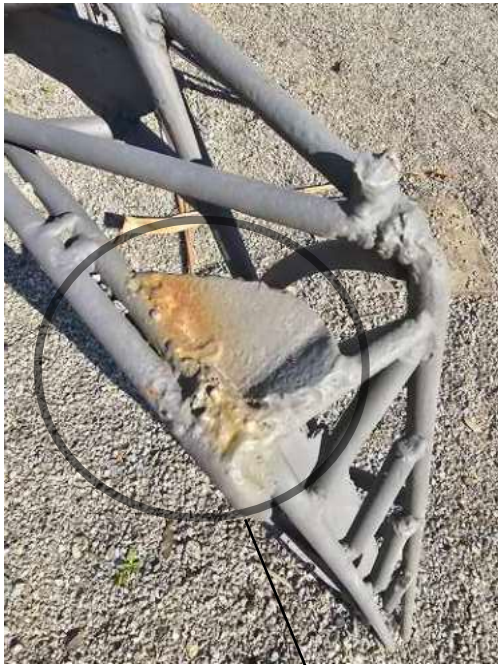
Aérea com oxidação

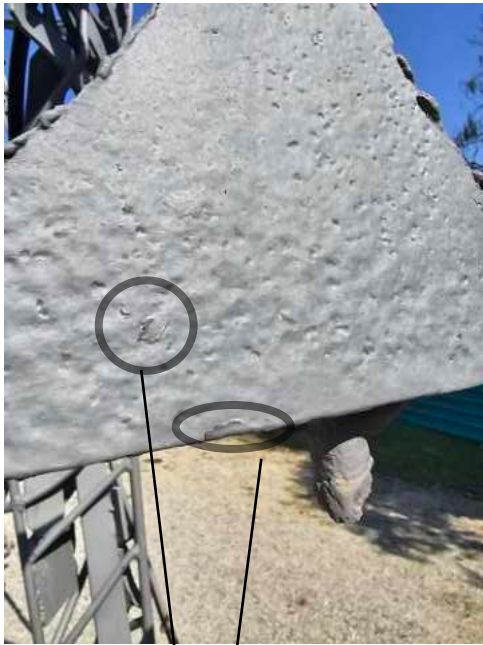
perda de policromia

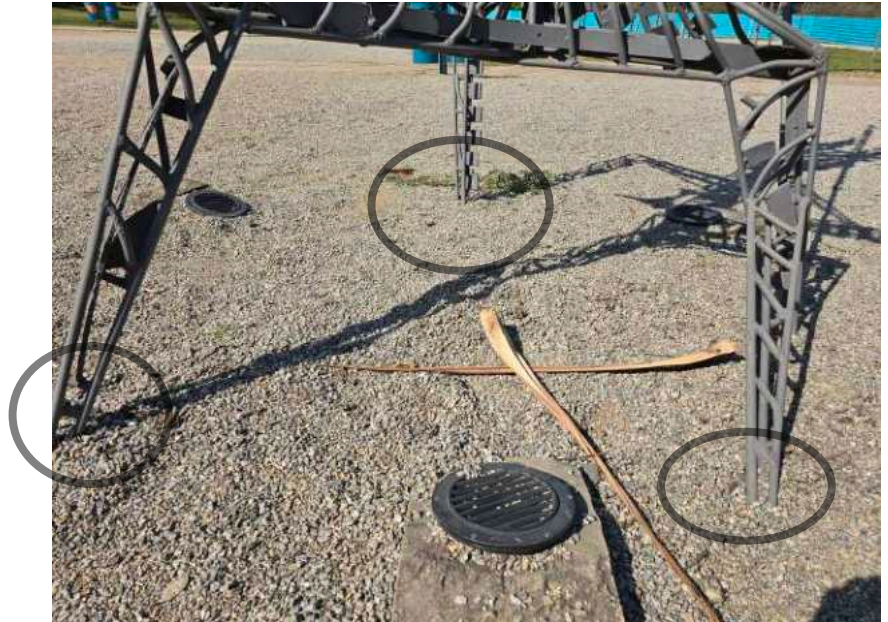
leve laminação da camada pictórica

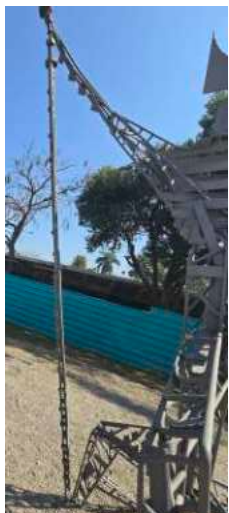
bases sem alterações de conservação

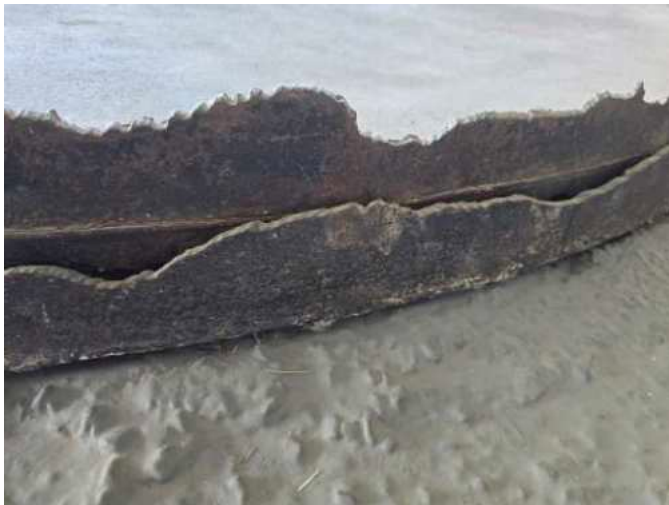
bordas com resíduo de tinta

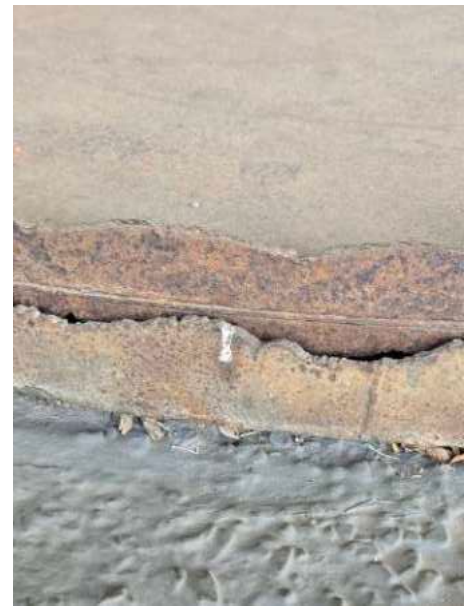
sujidade aderida

A obra apresenta oxidação e pontos de corrosão.
Peça com empenamento.
Silicone de vedação das bordas preservado.
Luz de led em funcionamento.
Bomba de água em funcionamento.

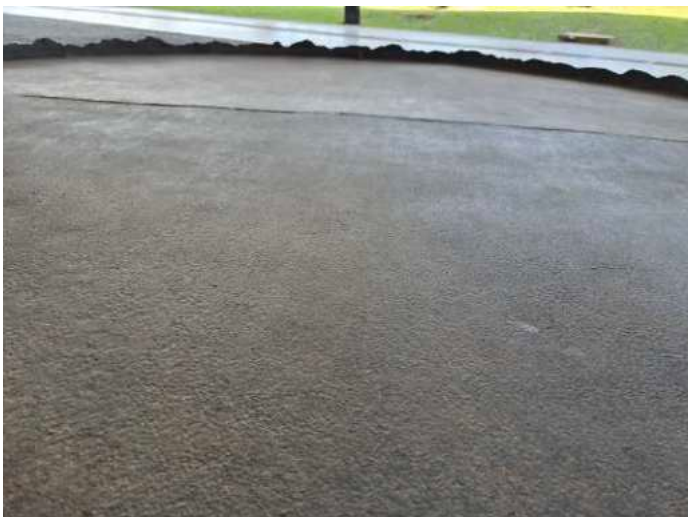
empenamento

A obra deve ser retirada do local atual em virtude da reforma da marquise para prevenção de danos.

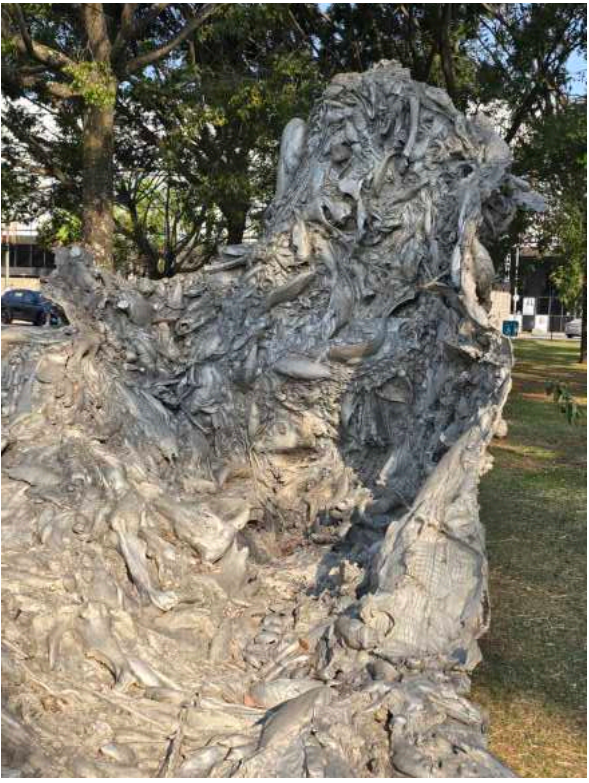
Sujidade acumulada no interior da peça. Foi colocada areia para evitar acúmulo de água.

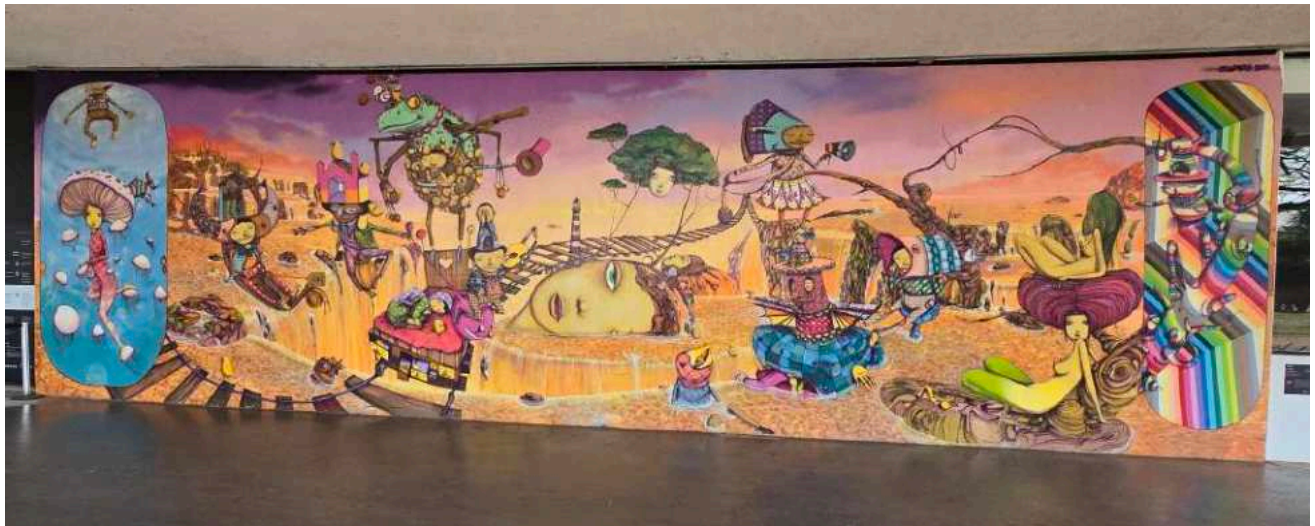
marcas e riscos generalizados

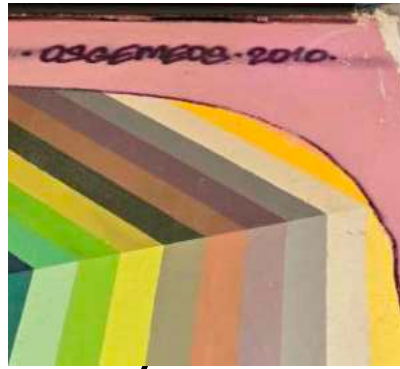
diversos pontos com perda de policromia

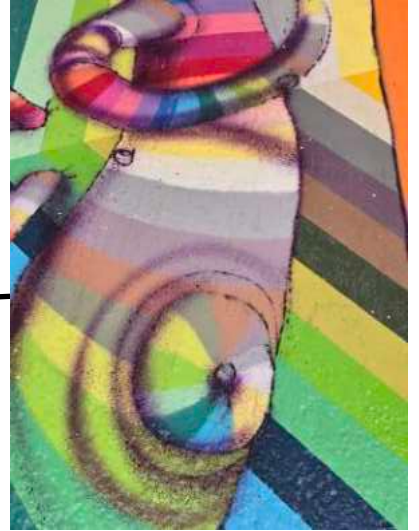
perda de suporte afundamento

A obra apresenta diversas perdas de suporte e policromia. Danos mais acentuados na parte inferior.

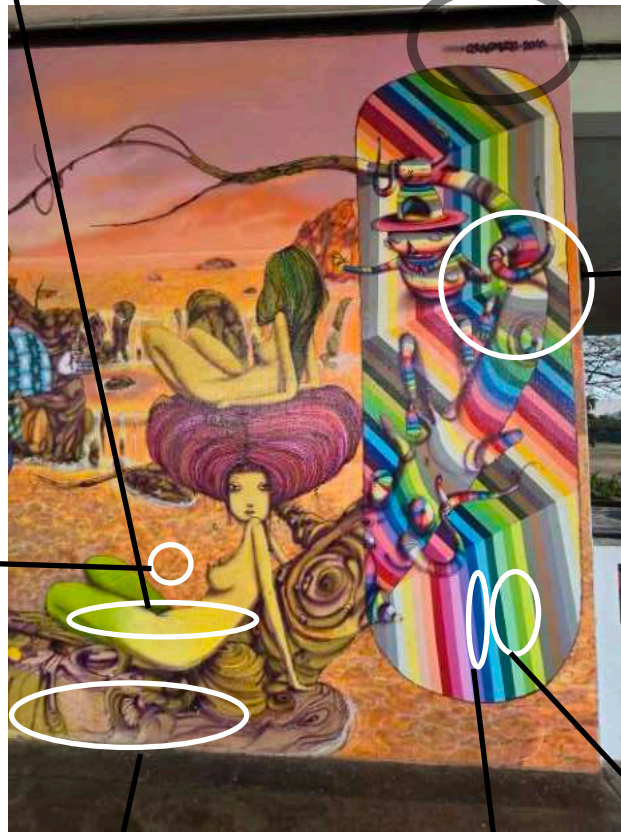
acrescimo de material

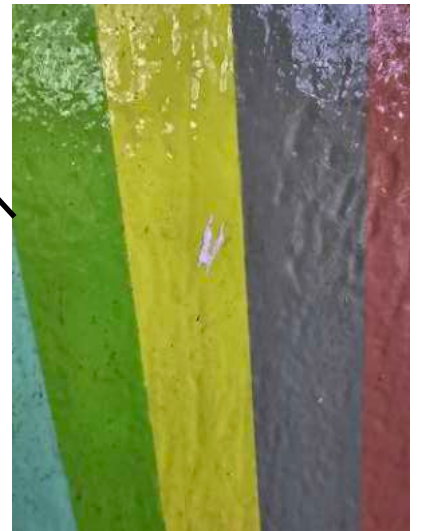
diversos pontos com perda de suporte

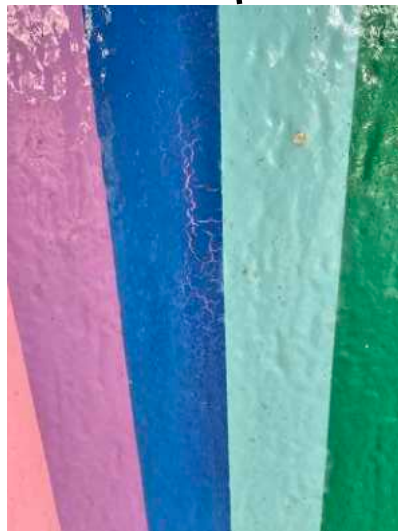
fissura

Presença de fissura na camada pictórica e na própria parede.

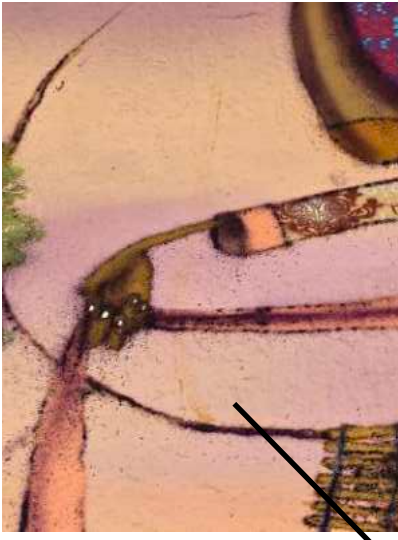
manchas amarelecidas

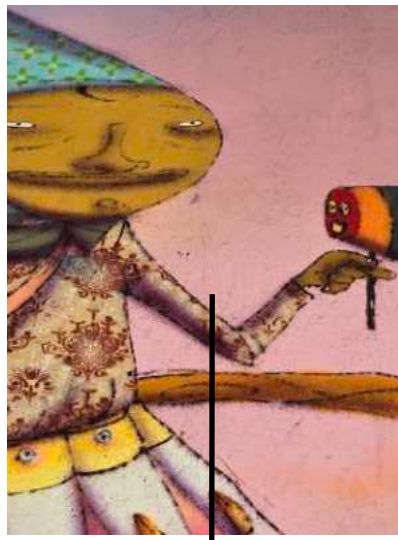
escurrido/ sujeidade

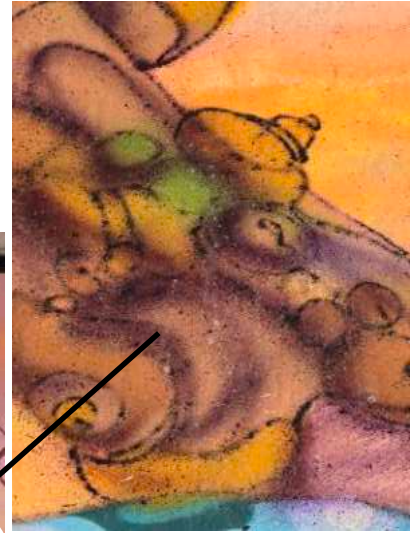
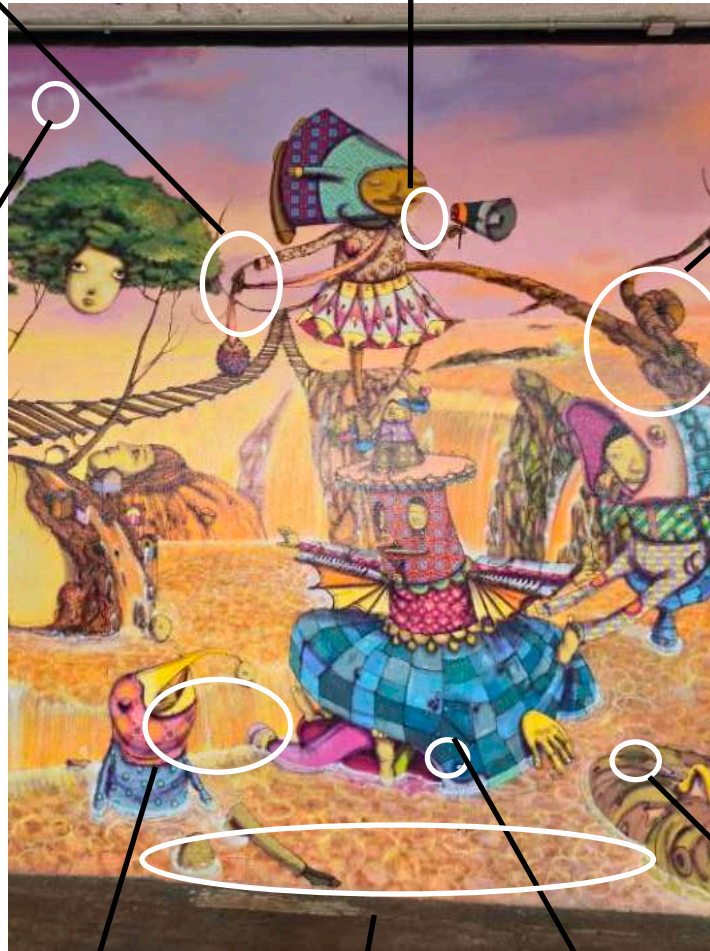
perda de policromia

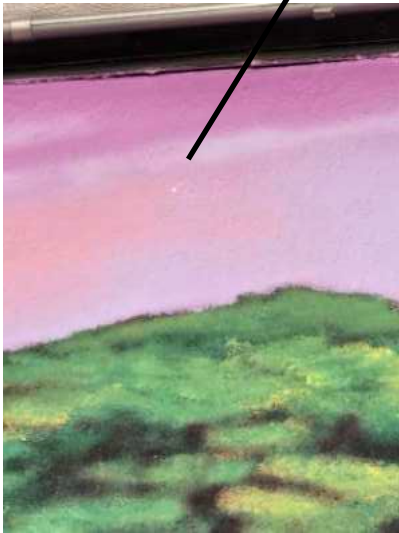
marcas

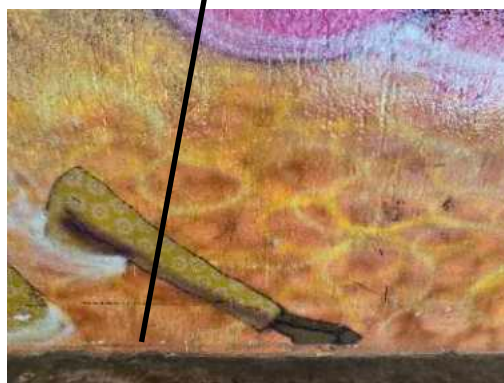
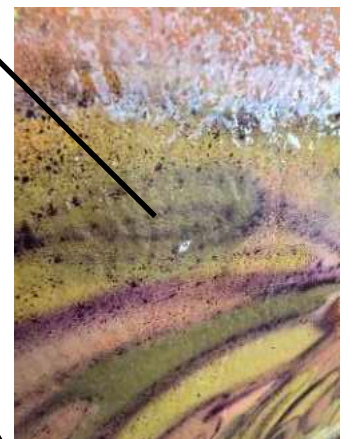
perdas /
marcas

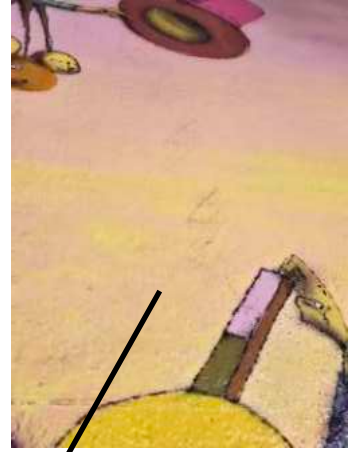
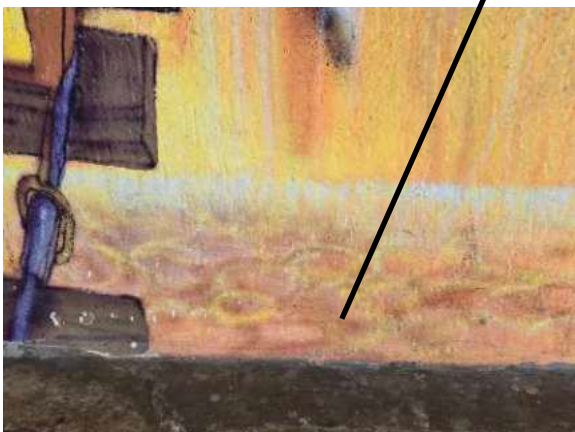
perda de policromia

A obra deve ser protegida para reforma da marquise, grande risco de dano ocasionado pelas atividades que serão realizados pela reforma.

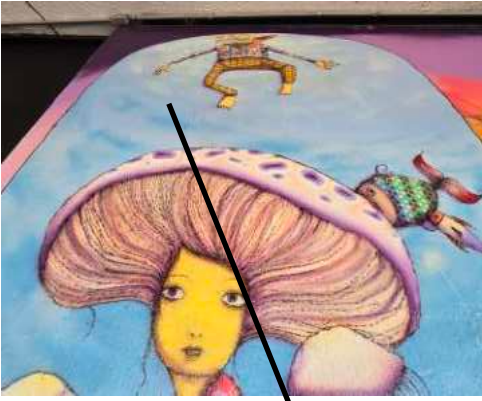
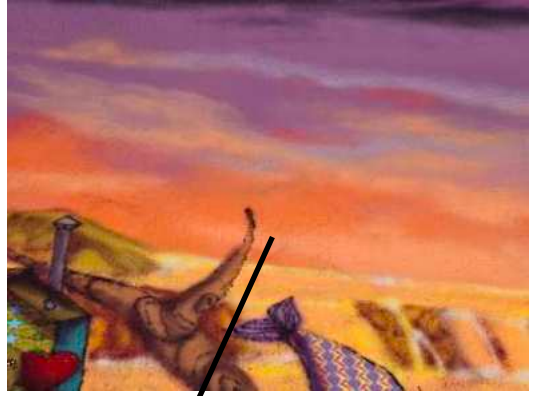
perda de policromia e suporte

sujidade aderida

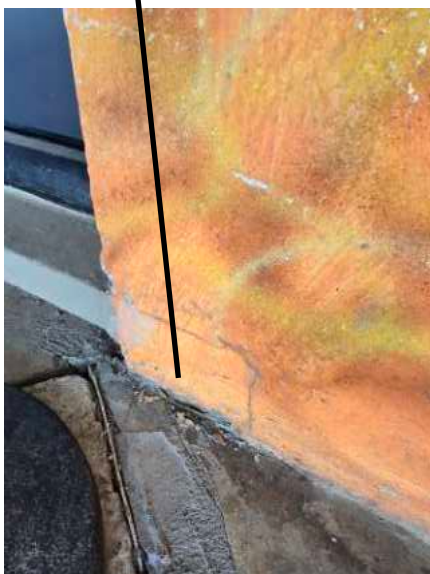
risco

perda de policromia e suporte

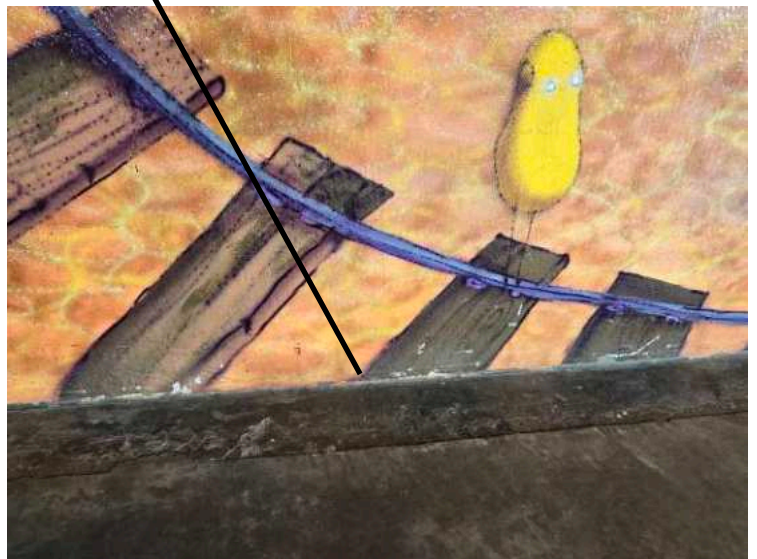
área com reparo

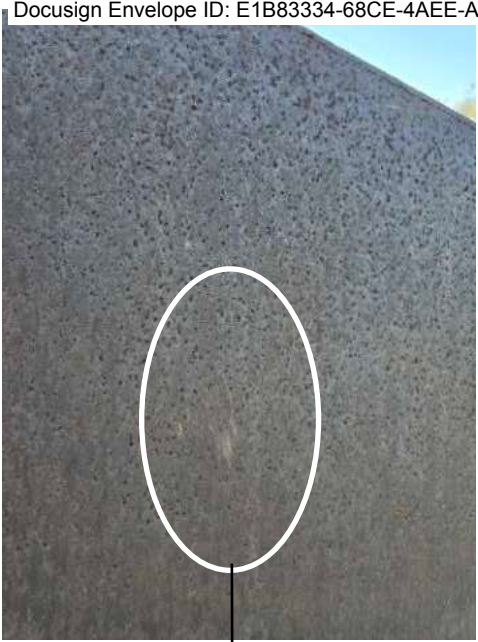
Abrasões

A obra possui danos condizentes a condição de obra pública.
Oxidação generalizada com diversos pontos de princípio de corrosão, contudo não existe parte com perda de material. Desgaste natural da peça.
Presença de pontos com abrasão.
Extremidades preservadas, sem perdas.

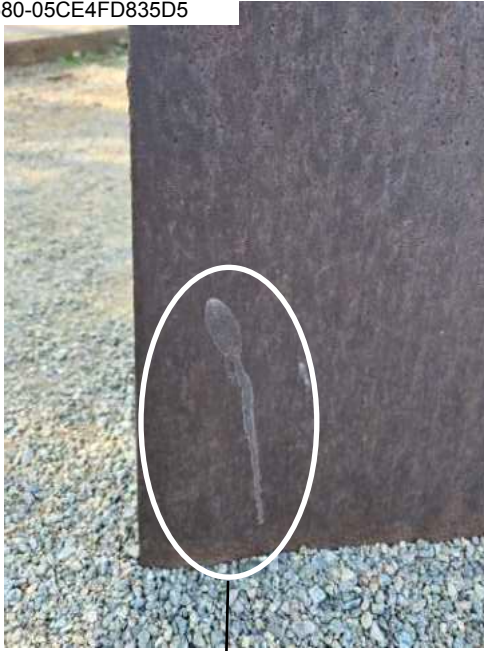
Sujidade generalizada

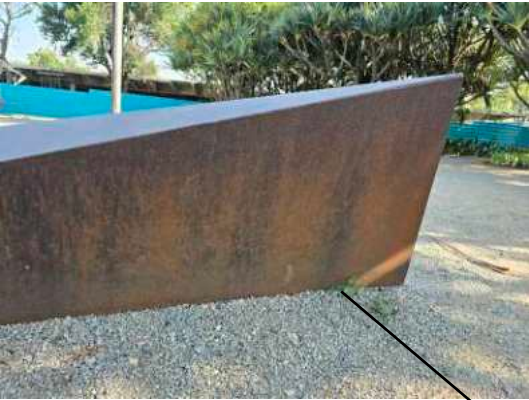
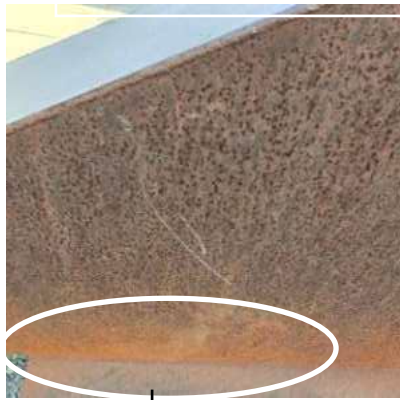
áreas com corrosão e desgaste

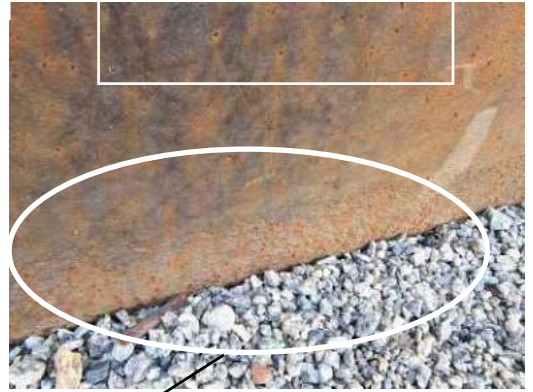
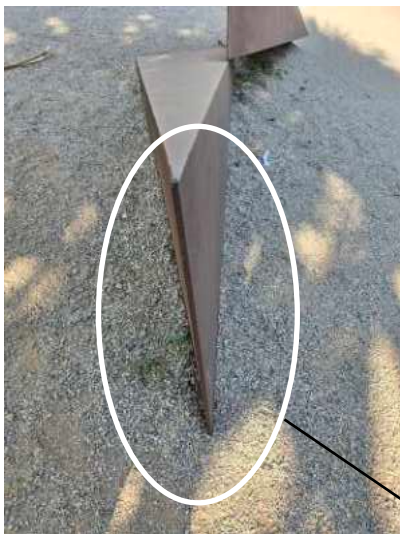
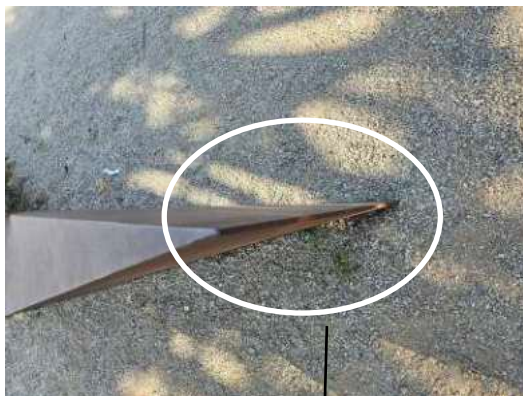
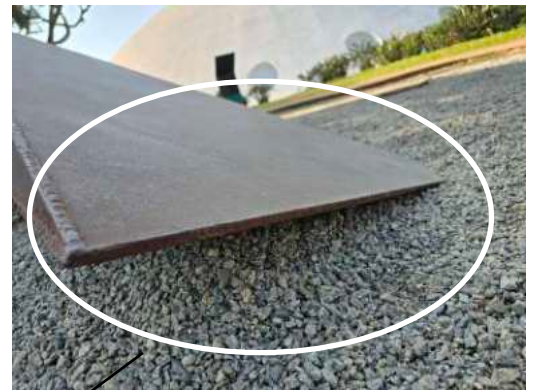
extremidades preservadas

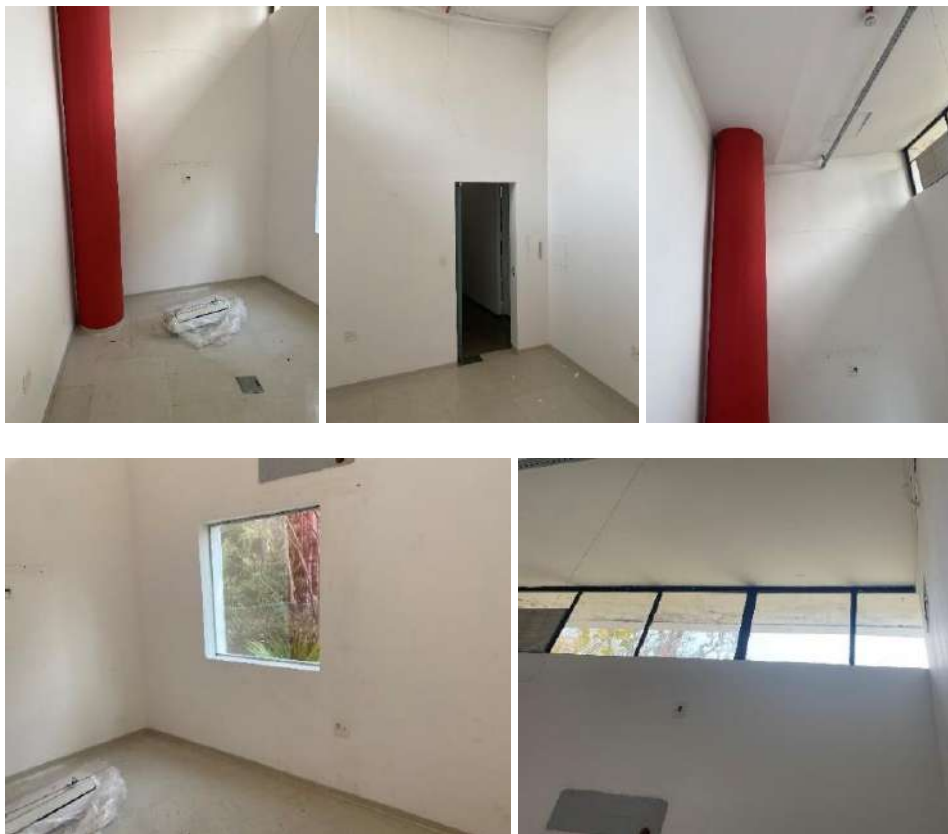
1.1 – Sala de Reuniões

Piso: Piso vinílico em placa (quadrado), tipo Paviflex, cor cinza. Estado: médio com riscos e imperfeições.

Parede: Paredes de alvenaria com argamassa e pintura látex cor branca e pilar na cor vermelho. Estado: médio, com marcas na parede, pintura descascando em alguns lugares, trinca horizontal e marcação na cor cinza onde estava a evaporadora de parede.

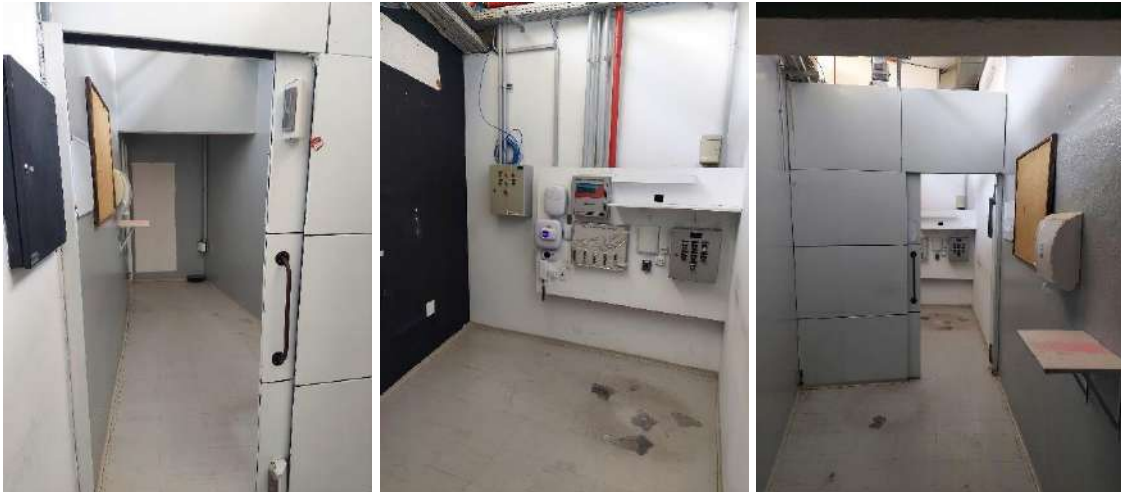
1.2 – Sala de Segurança e Monitoramento

Piso: Piso vinílico em placa (quadrado), tipo Paviflex. Estado: ruim com trechos de piso quebrados.

Caixilhos: Janelas altas. Estado: bom.

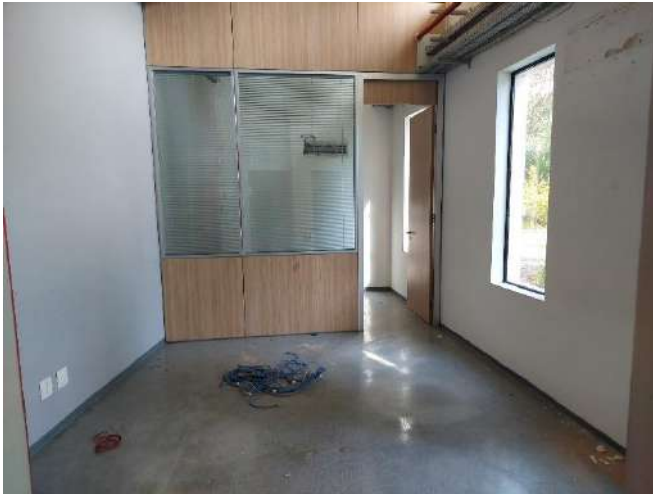
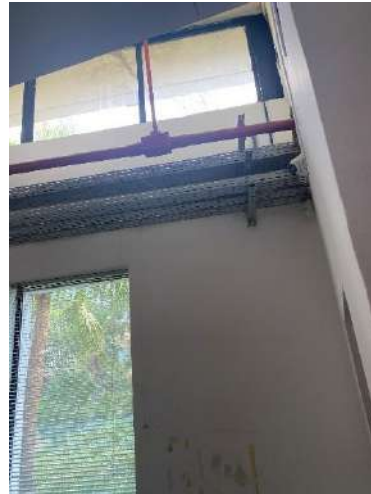
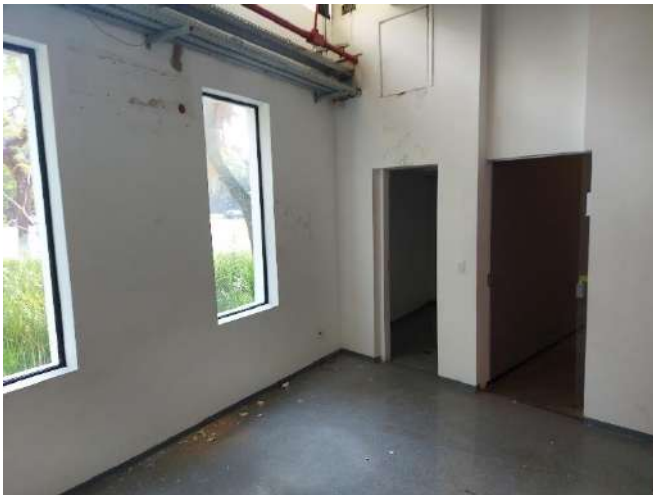
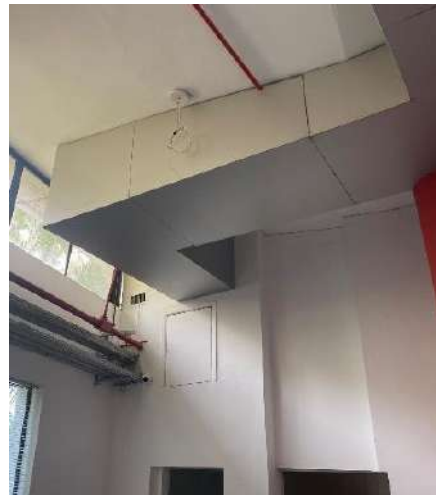
1.3 – Sala Administrativo e Financeiro

Piso: Piso vinílico em placa (quadrado), tipo Paviflex, cor cinza. Estado: médio, com marcas redondas no piso e manchas.

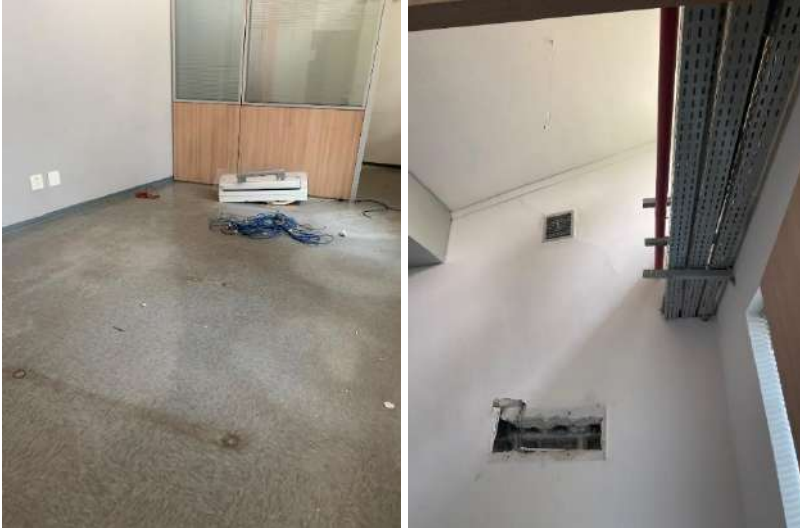
Utilidades / Observações: Eletrocalha e tubulação aparentes junto a parede. Divisória com acabamento amadeirado divide o ambiente. Trecho de parede recortado onde estava instalações de ar-condicionado.

Marcas no piso, instalações aparentes e recorte na parede onde estava equipamento de ar-condicionado. Fonte: Fotos do levantamento, 2024.

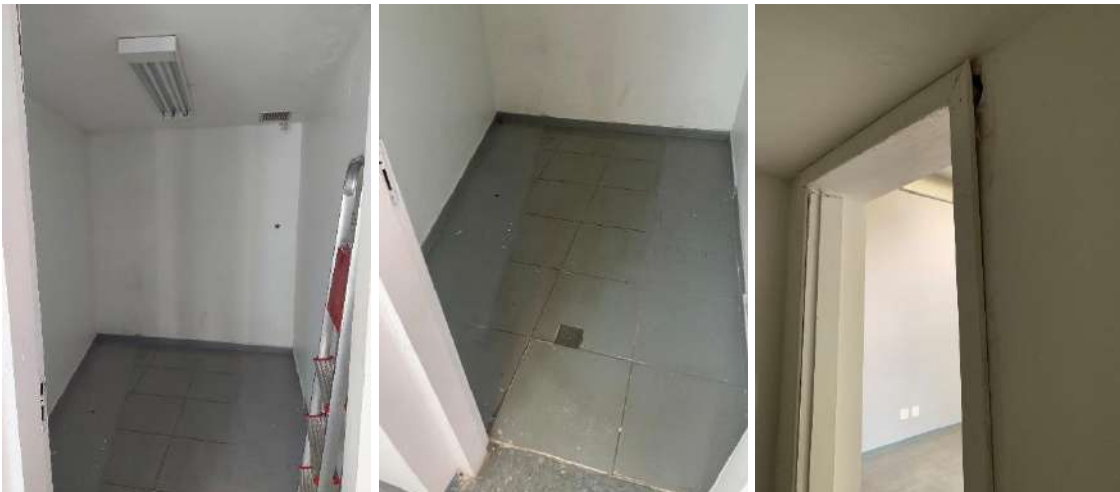
1.4 – Armários

Piso: Piso cerâmico pintado de cinza. Estado: médio, com falha e trechos sem rodapé.

Parede: Paredes de alvenaria com argamassa e pintura cor branca. Estado: médio.

Utilidades / Observações: Luminária de sobrepor e grelha de exaustão no teto. Falhas na pintura de parede e guarnição da porta soltando.

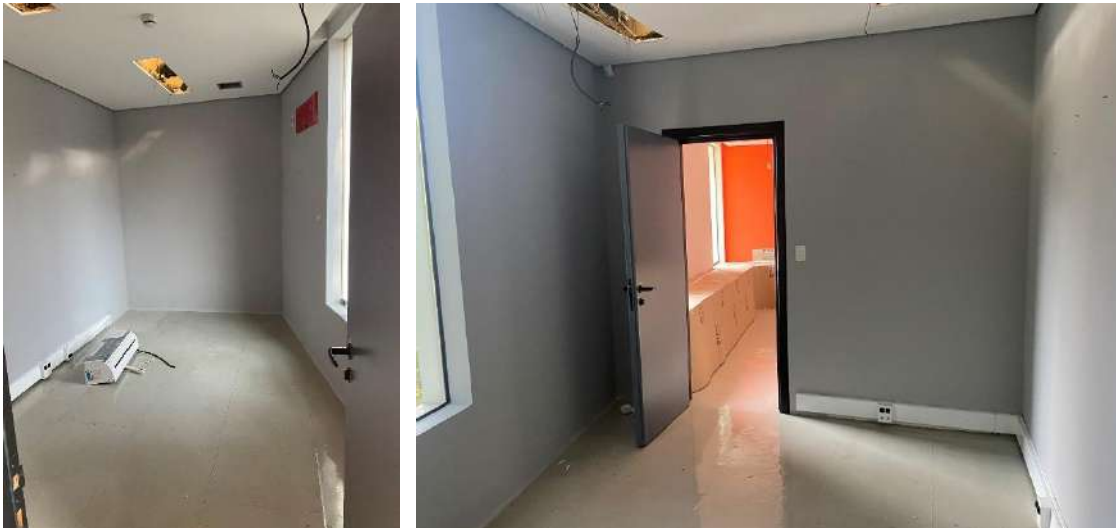
2.1 – Presidência

Parede: Paredes de alvenaria com argamassa e pintura látex cor cinza. Estado: bom, com pregos na parede e mancha (cor vermelho) onde estava a evaporadora.
