TERMO DE CONVÊNIO Nº 001/SVMA/2024, QUE ENTRE SI CELEBRAM O MUNICÍPIO DE SÃO PAULO, ATRAVÉS DA SECRETARIA DO VERDE E DO MEIO AMBIENTE, E O MUSEU DE ARTE MODERNA DE SÃO PAULO – MAM, VISANDO A COORDENAR AS AÇÕES NECESSÁRIAS À REALIZAÇÃO DAS OBRAS DA MARQUISE DO PARQUE IBIRAPUERA.

**VISTORIA DE OBRA PARA LAUDO DE
CONSERVAÇÃO**

Reforma marquise / Agosto 2024

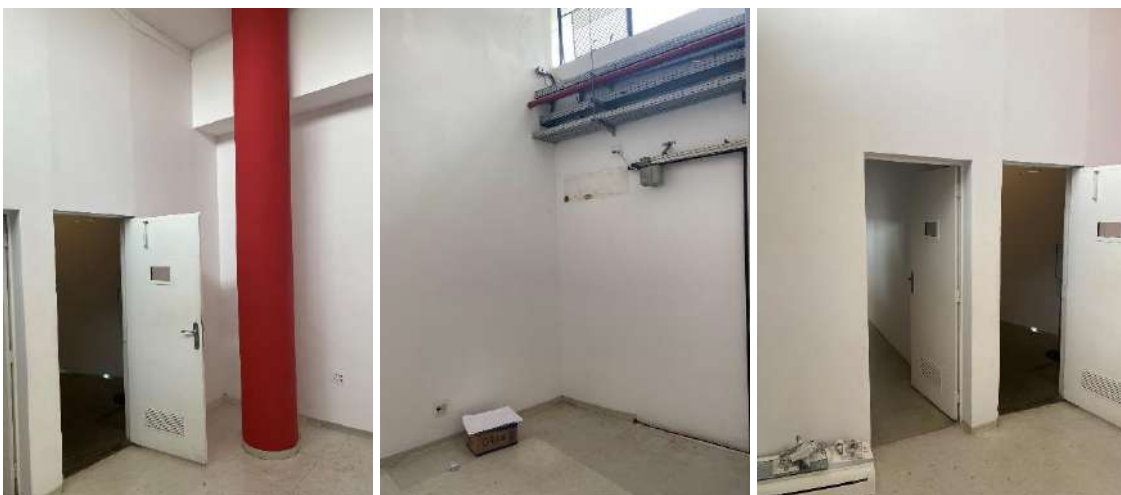
2.3 – Secretária da Presidência

Piso: Piso vinílico em placa (quadrado), tipo Paviflex, cor cinza claro. Estado: ruim, manchado, com imperfeições e quebrado.

Parede: Paredes de alvenaria com argamassa e pintura látex cor branco. Estado: médio, com manchas onde estão as evaporadoras, parafusos na parede, colas e trincas.

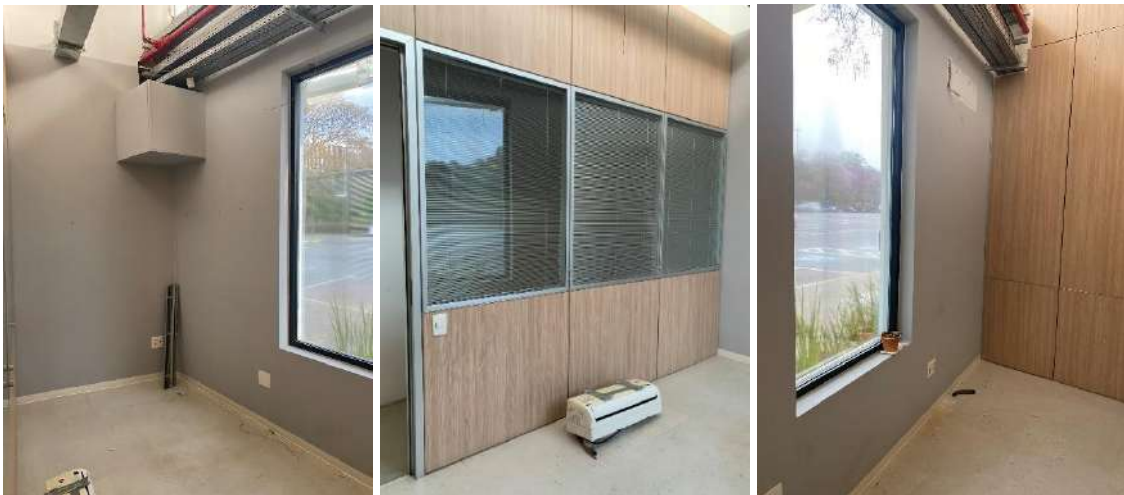
2.4 – Sala Curador + Circulação

Piso: Piso vinílico em placa (quadrado), tipo Paviflex, cor cinza. Estado: bom, apenas sujo.

Parede: Paredes de alvenaria com argamassa e pintura látex cor cinza. Estado: médio, com marcas e tijolo aparente onde estavam instalações da evaporadora.

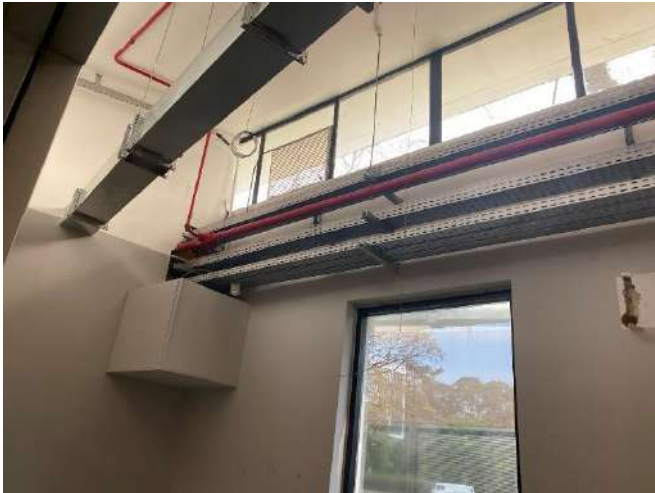
Instalações aparentes. Fonte: Foto do levantamento, 2024.

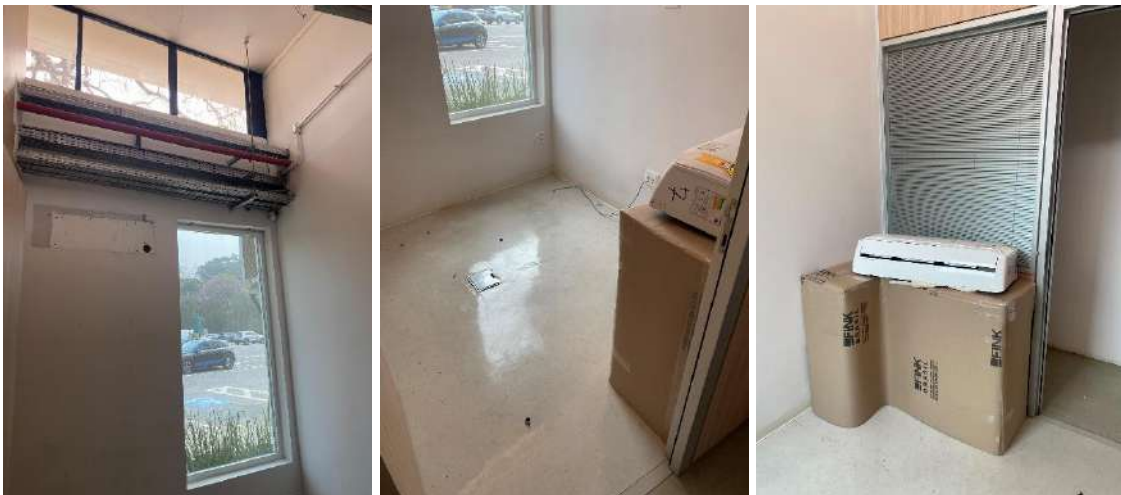
2.5 – Sala Superintendente

Piso: Piso vinílico em placa (quadrado), tipo Paviflex, cor cinza. Estado: médio, com marcas redondas.

Parede: Paredes de alvenaria com argamassa e pintura látex cor branca e divisória. Estado: bom, apenas com mancha onde estava a evaporadora.

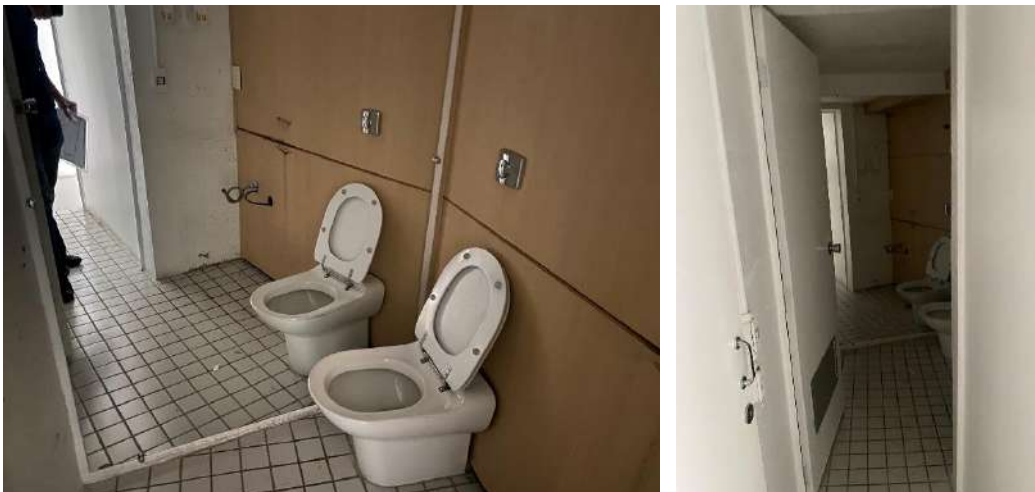
3.1 – WC

Piso: Piso cerâmico branco (quadrado pequeno). Estado: bom, apenas sujo. “Dente” na entrada.

Parede: Parede com pastilha branca pintada. Estado: bom
Painel de madeira. Estado: médio, com área danificado onde estava bancada
Parede com instalação de espelho. Estado: bom.

Utilidades / Observações: Na frente do sanitário a área está sem forro e existe quadro elétrico e dutos aparentes na área acima do WC. Não há caixilho neste ambiente.

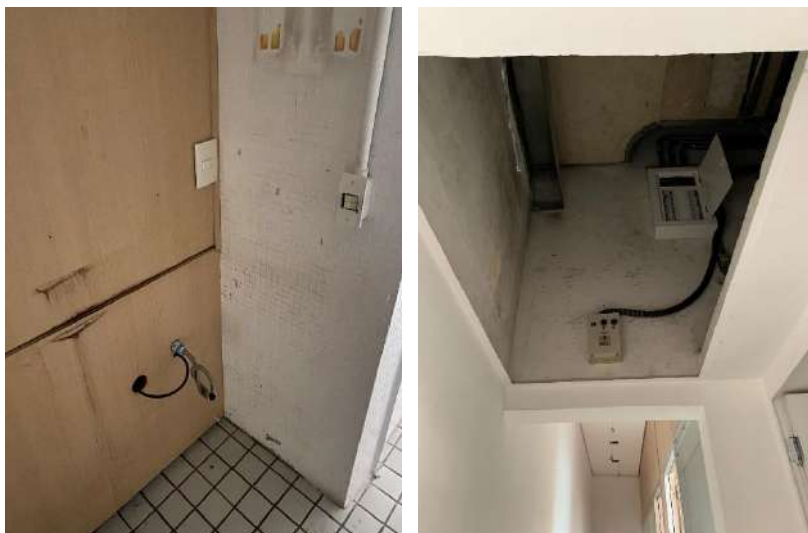
Área onde estava bancada e área na frente do WC sem forro e com acesso ao quadro elétrico
Fonte: Fotos do levantamento, 2024.

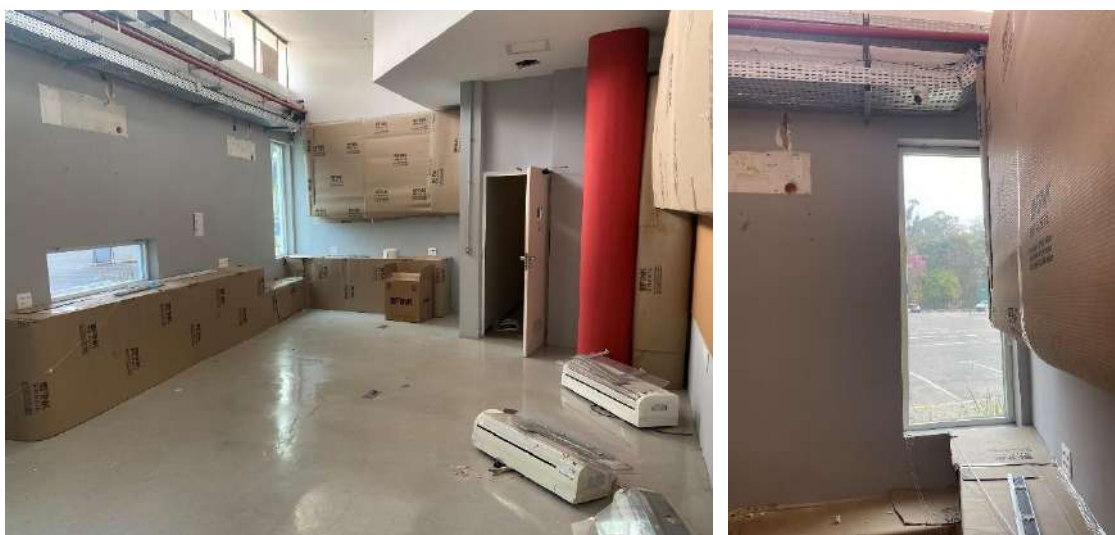
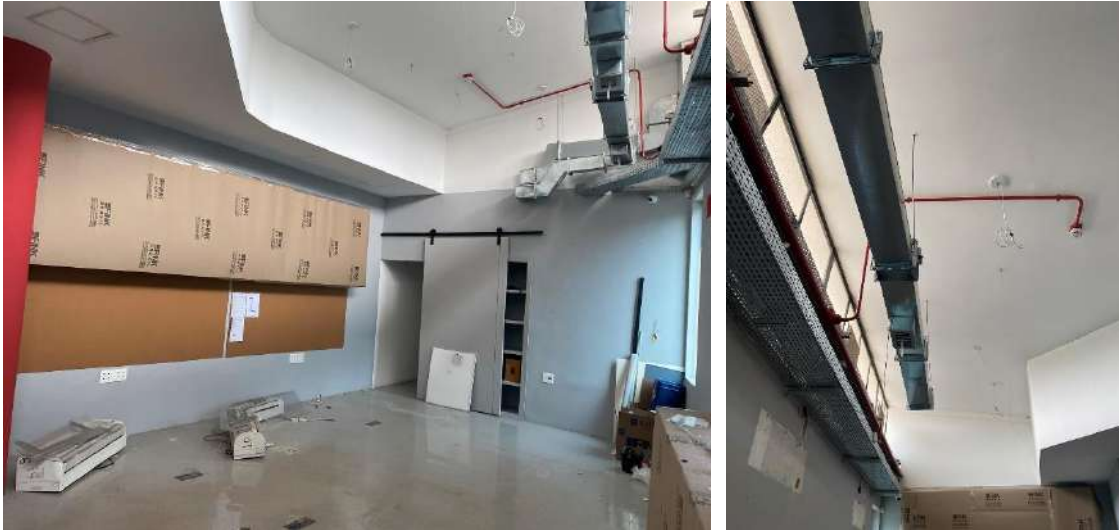
3.2 – Sala da Produção e Curadoria

Parede: Paredes de alvenaria com argamassa e pintura látex cor cinza. Estado: médio, com recortes de parede para instalações, pregos e marcas onde estavam as evaporadoras. Em uma das paredes há área com cortiça.

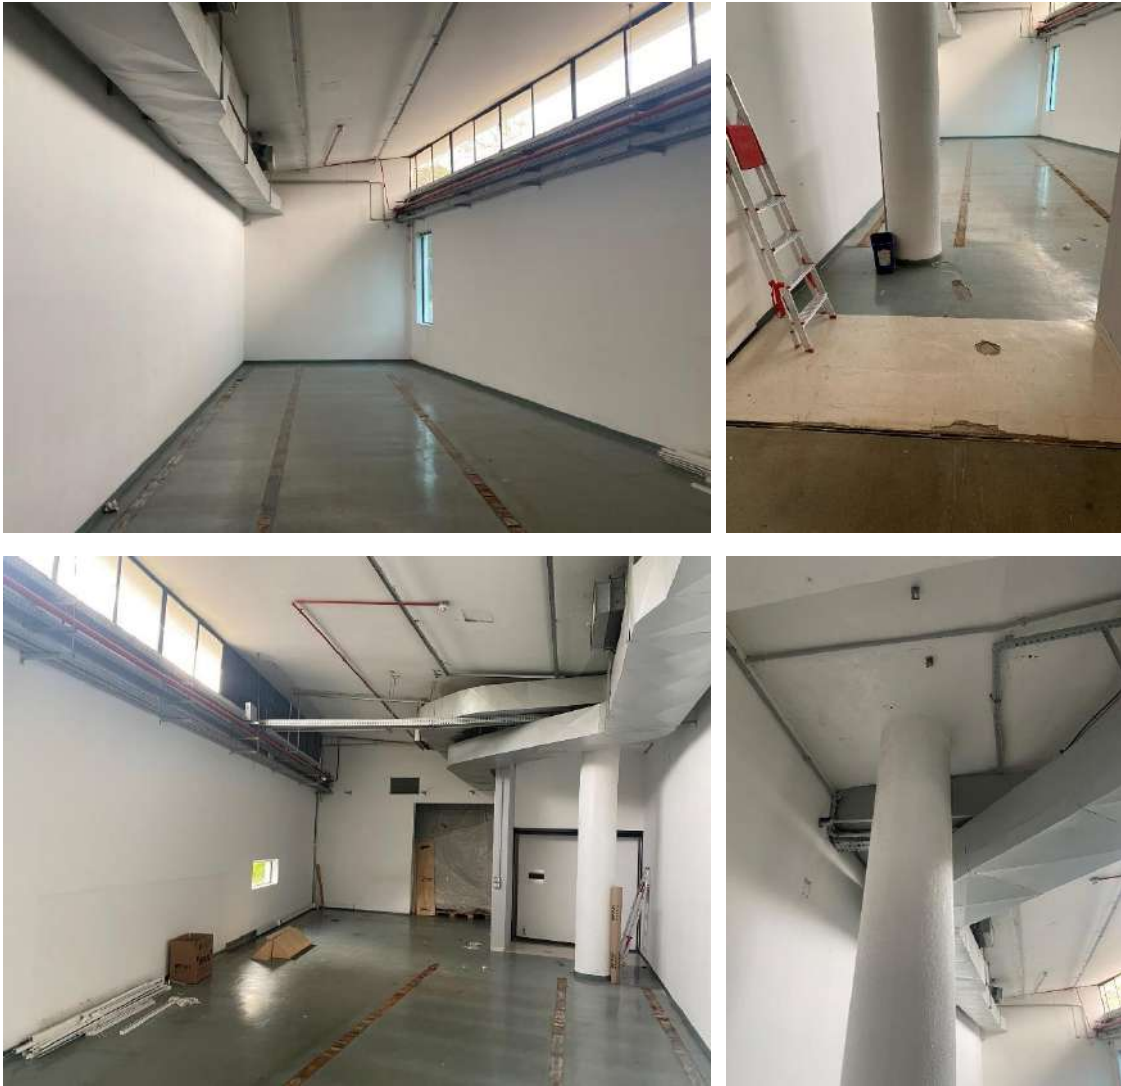
Piso: Piso vinílico em placa (quadrado), tipo Paviflex, cor verde claro mais trecho cinza claro. Estado: ruim, trecho enferrujado e manchado.

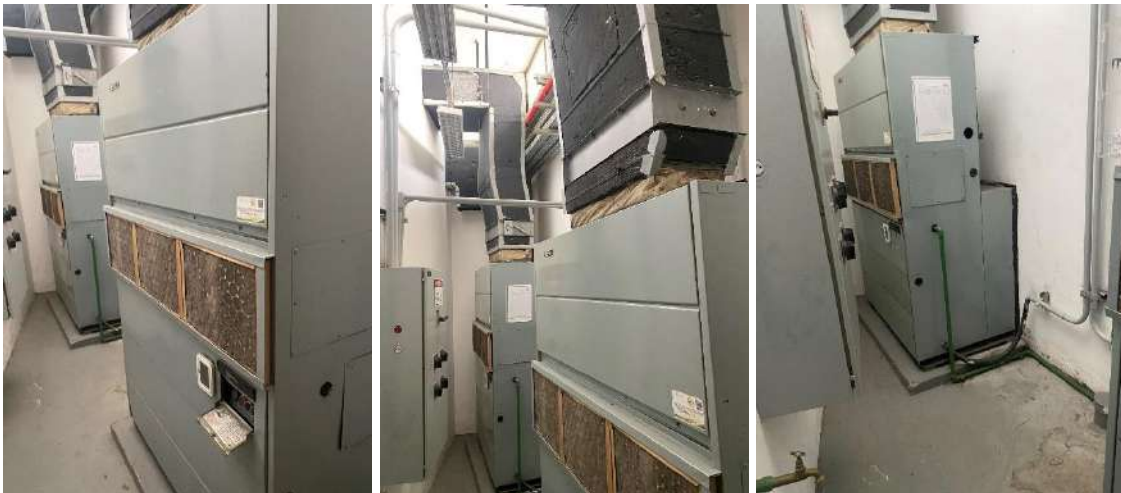
5.1 – Casa de Máquinas (Milú - Frente)

Piso: Piso cimentado com pintura cinza. Estado: médio, aparentemente sujo.

Parede: Paredes de alvenaria com argamassa e pintura látex cor branca. Estado: médio, com locais com imperfeição e porta bem danificada pelo lado de fora.

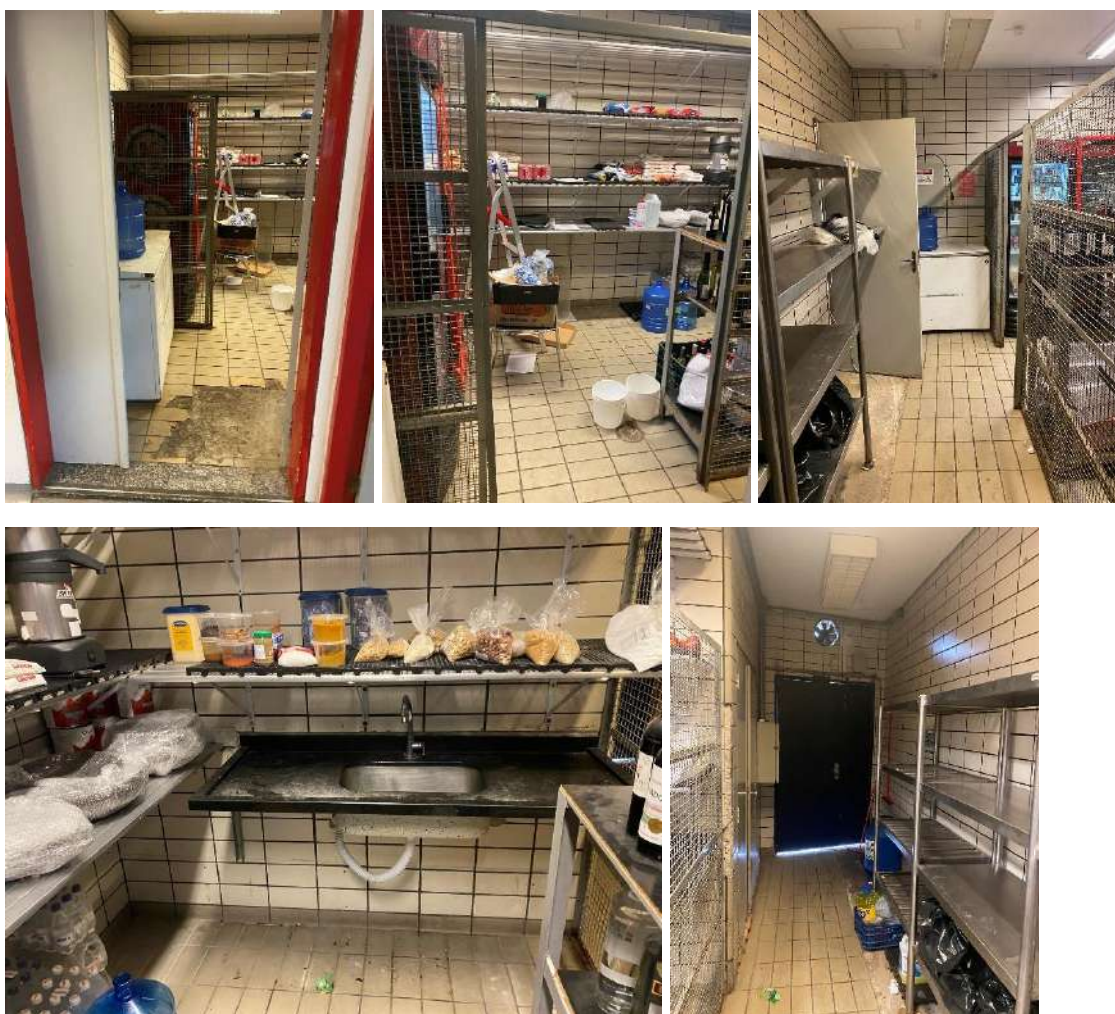
5.2 – Estoque do Restaurante

Piso: Piso cerâmico retangular. Estado: ruim, danificado em vários locais.

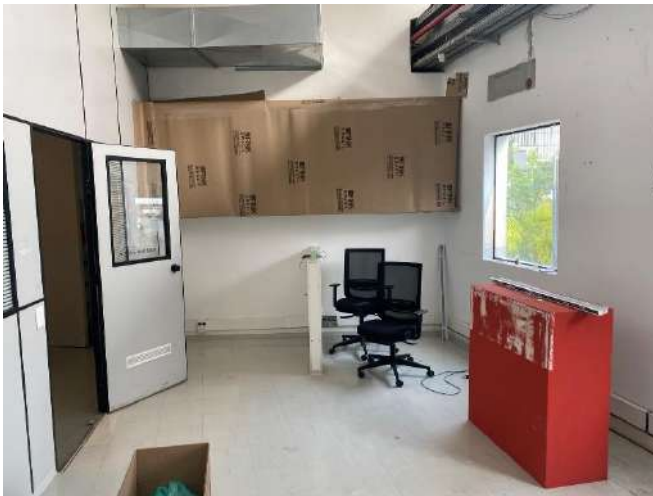
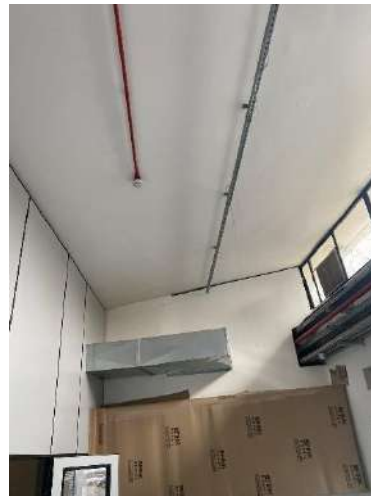
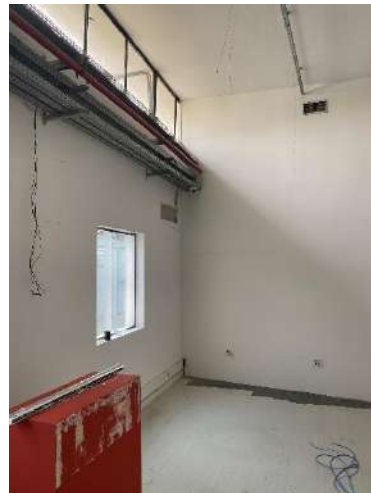
5.3 – Sala do Acervo

Piso: Piso vinílico em placa (quadrado), tipo Paviflex. Estado: médio, com área sem piso.

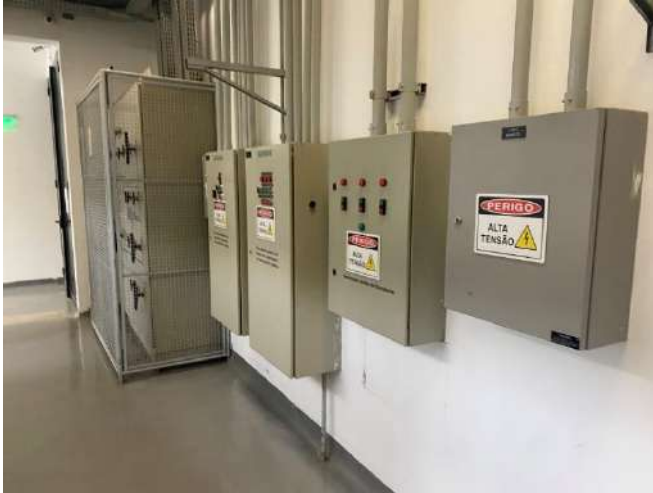
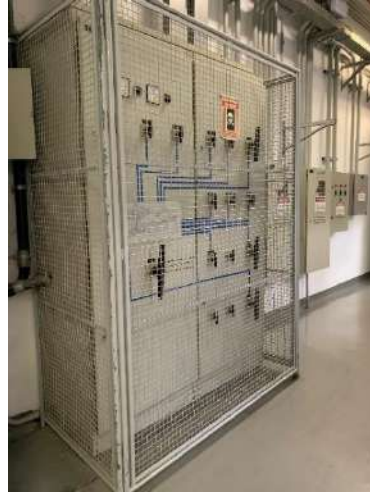
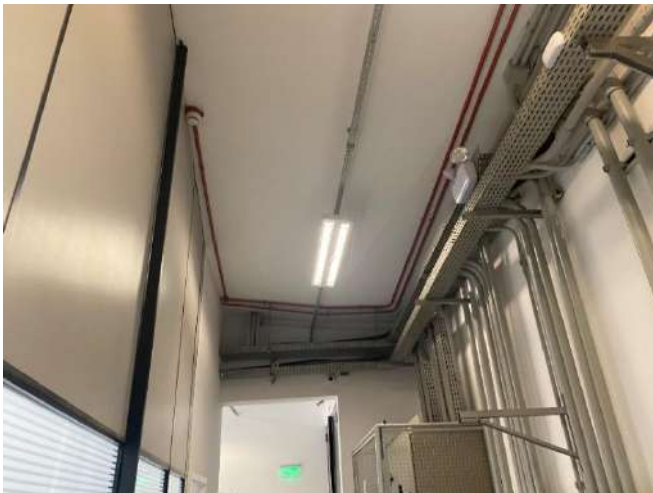
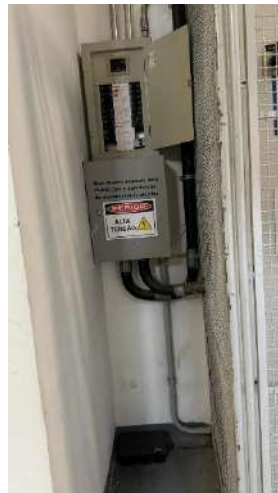
5.5 – Circulação

Piso: Piso de epóxi cinza. Estado: médio, com trechos quebrados.

Parede: Paredes de alvenaria com argamassa e pintura látex cor branca. Estado: médio, com trincas e marcas.

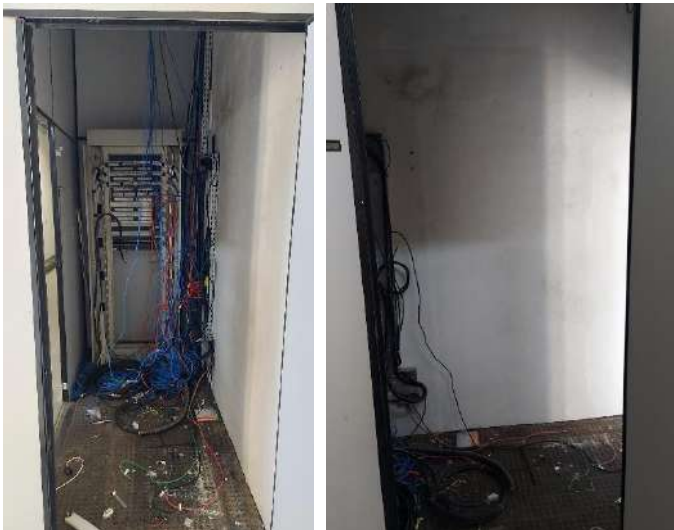
6.6 – CPD

Piso: Piso elevado com placas de plurigoma boleado. Estado: médio.

Paredes: Alvenaria junto a sala de máquinas e divisórias nas demais paredes. Estado: médio.

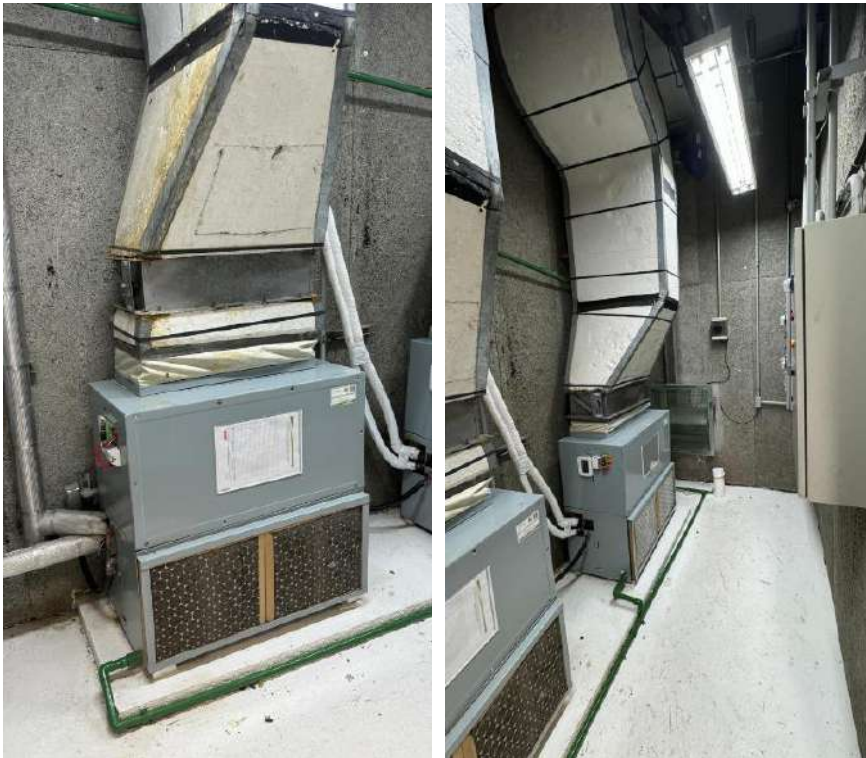
6.9 – Casa de Máquinas Reserva Técnica

Piso: Pintura Epoxi. Estado: médio.

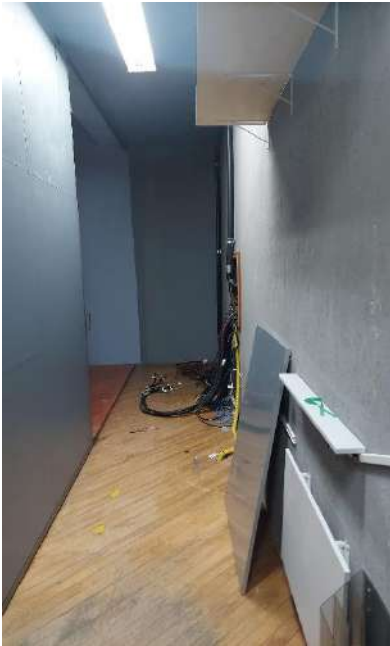
6.10 – Sala do Bombeiro

Piso: Piso de tábua corrida de madeira. Estado: médio.

Teto: Laje com pintura na cor branca. Estado: médio.

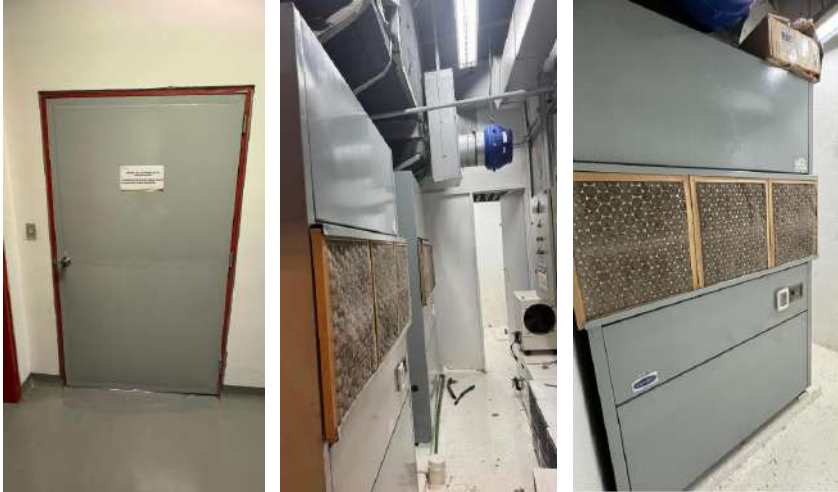
8.3 – Casa de Máquinas Paulo Figueiredo

Piso: Pintura Epoxi. Estado: médio.

Teto: Laje com pintura na cor branca. Estado: médio.

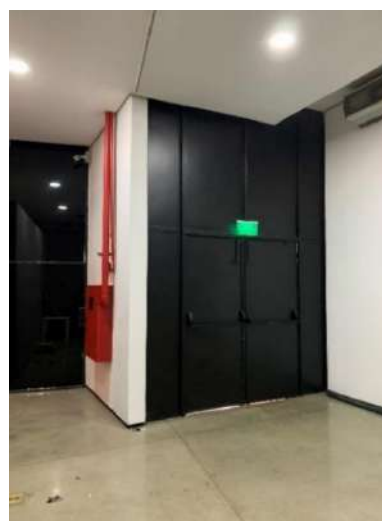
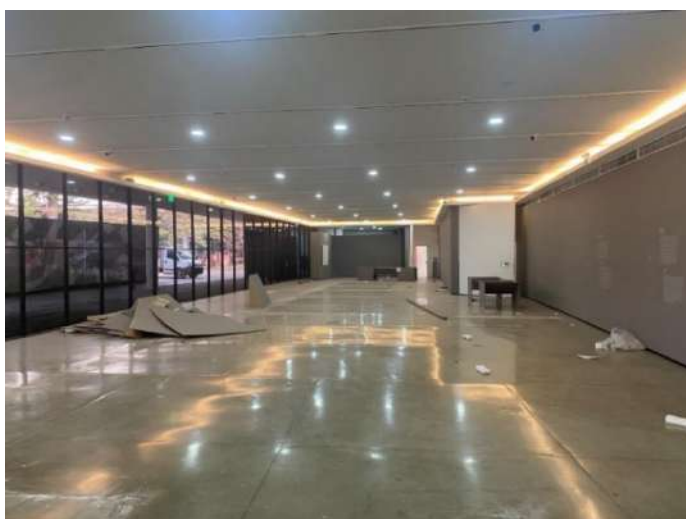
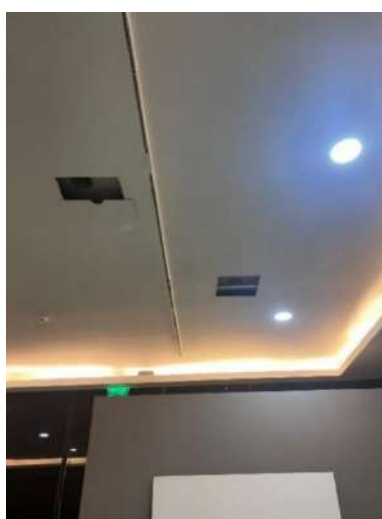
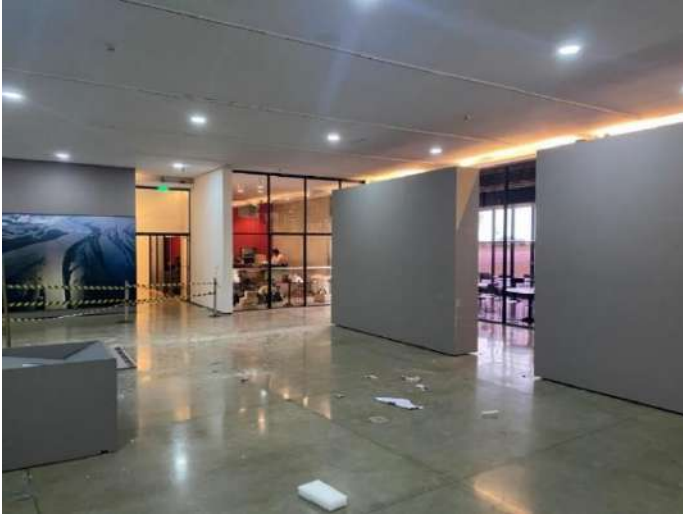
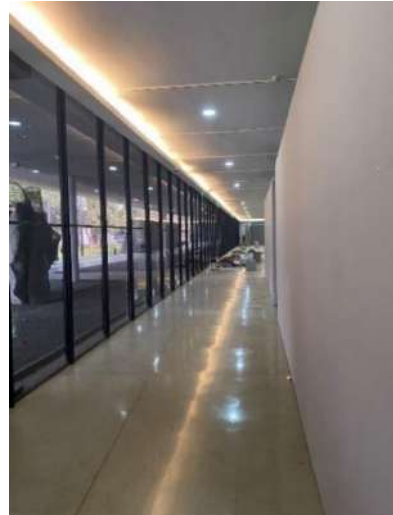
4.11 ÁREA 11 – Sala Expositiva

Piso: Piso de granilite cor cinza. Estado: médio, com marcas e algumas trincas.

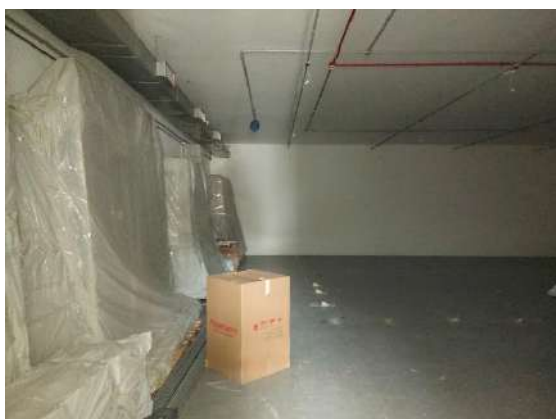
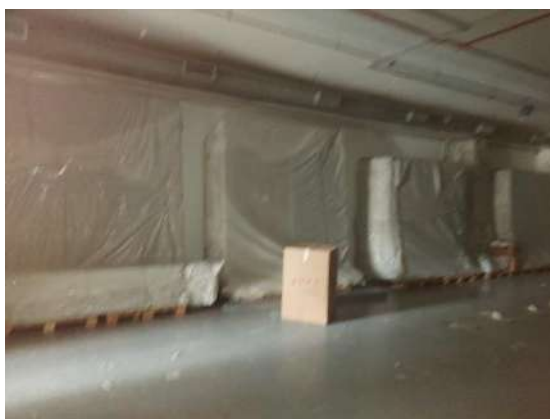
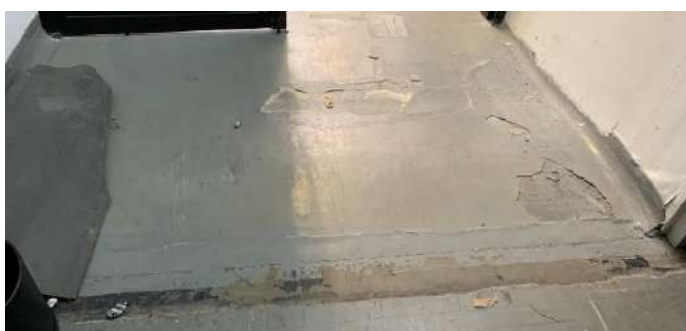
4.12 ÁREA 12 – Reserva Técnica

Piso: Piso vinílico em placa (quadrado), tipo Paviflex, cor cinza. Estado: médio, com trecho danificado na entrada.

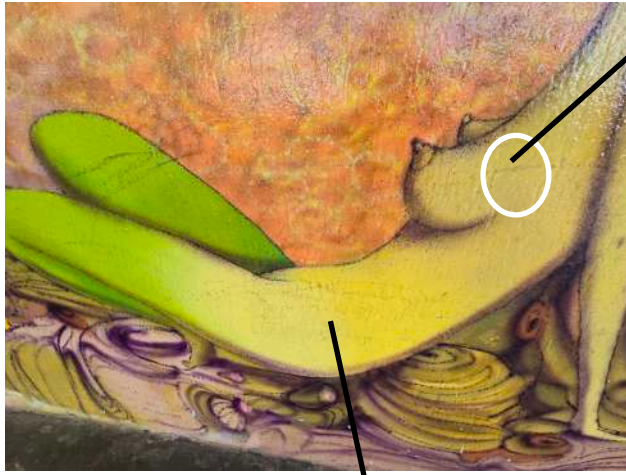
marcas e riscos generalizados

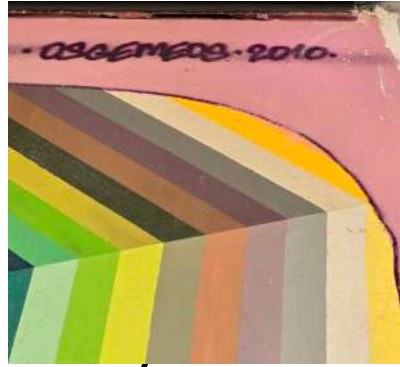
perda policromia proximo assinatura

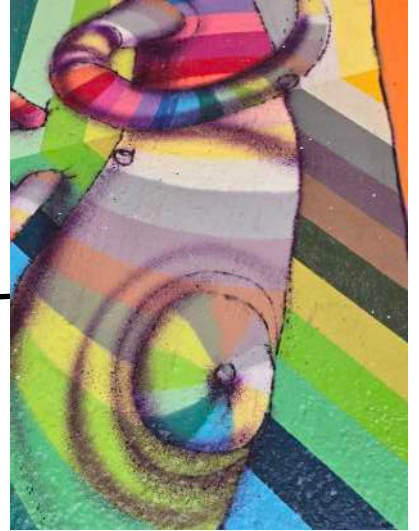
diversos pontos com perda de policromia

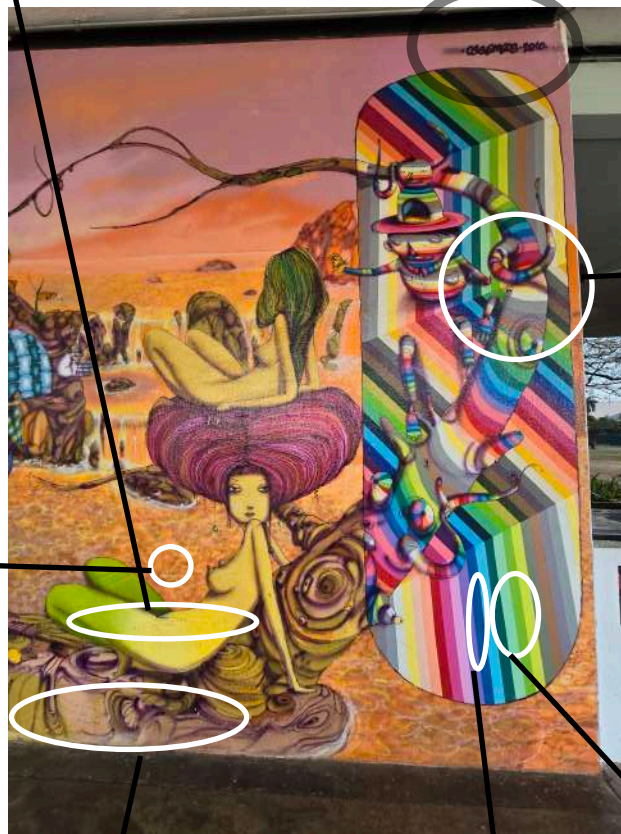
perda de suporte afundamento

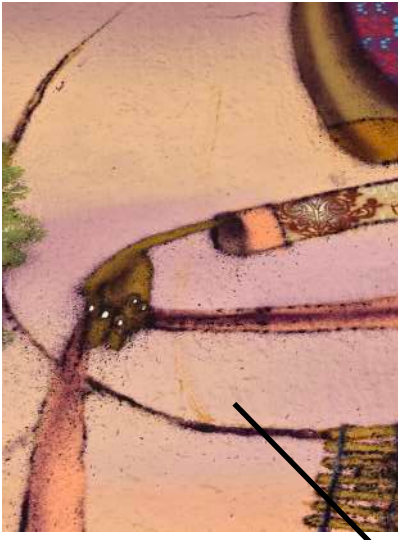
manchas amarelecidas

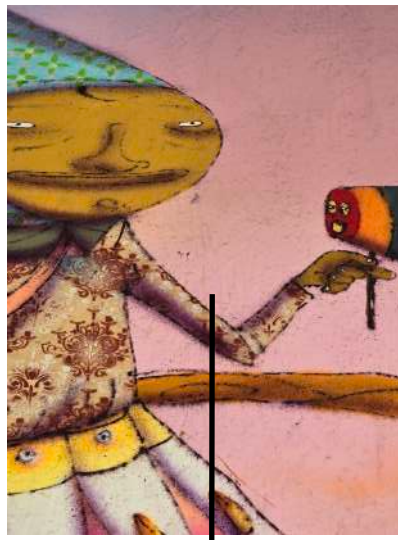
escorrido/ sujeidade

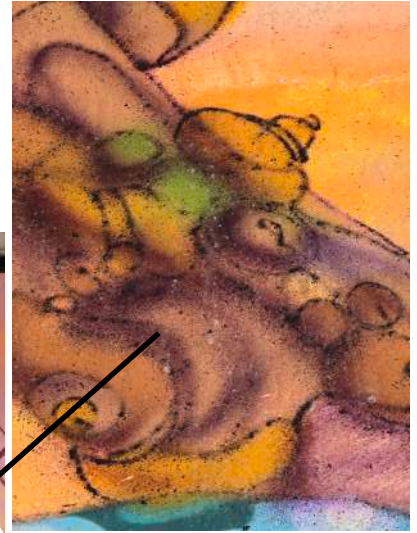
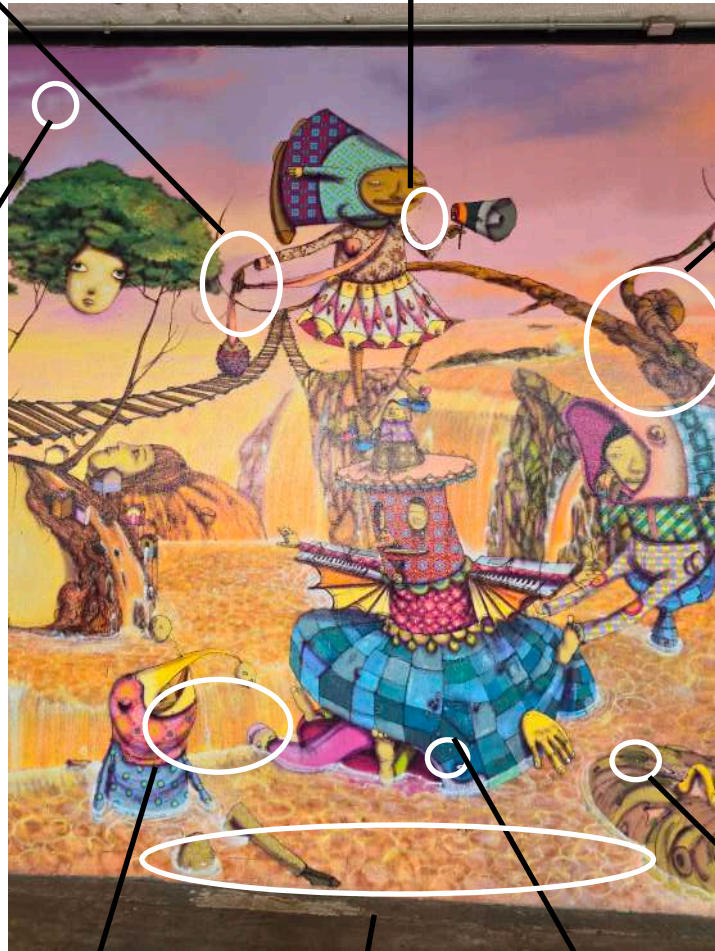
perda de policromia

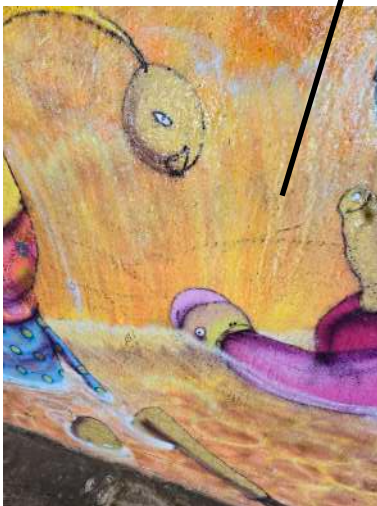
perdas /
marcas

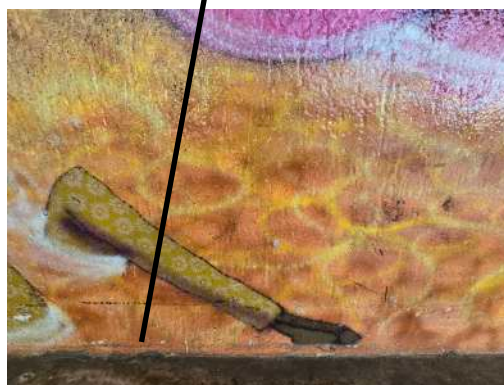
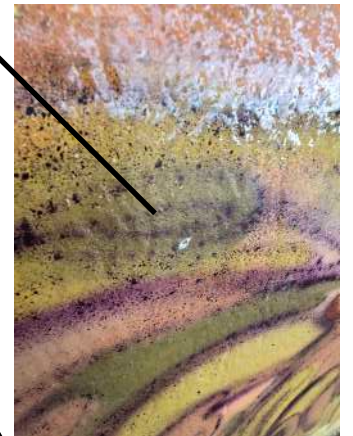
perda de policromia

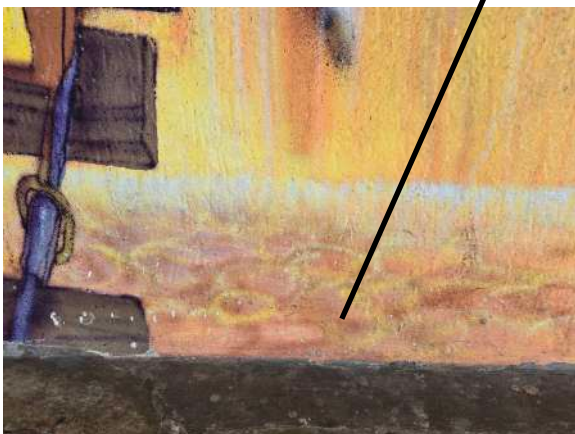
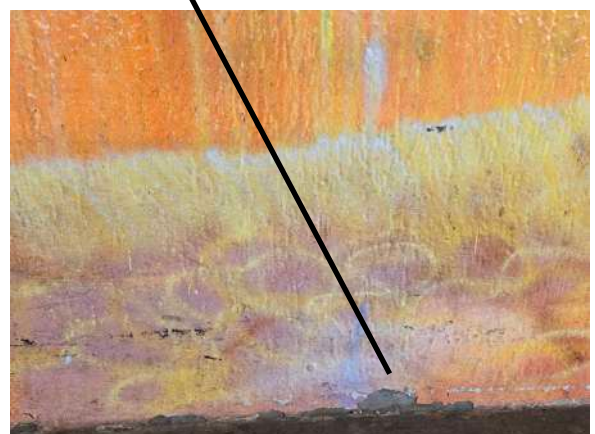
perda de policromia e suporte

sujidade aderida

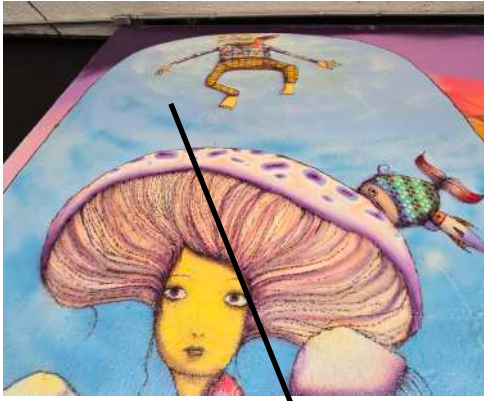
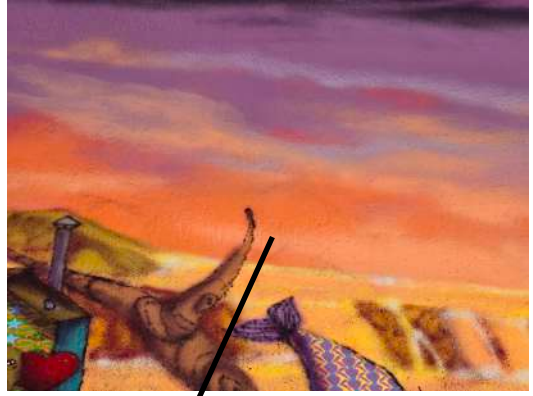
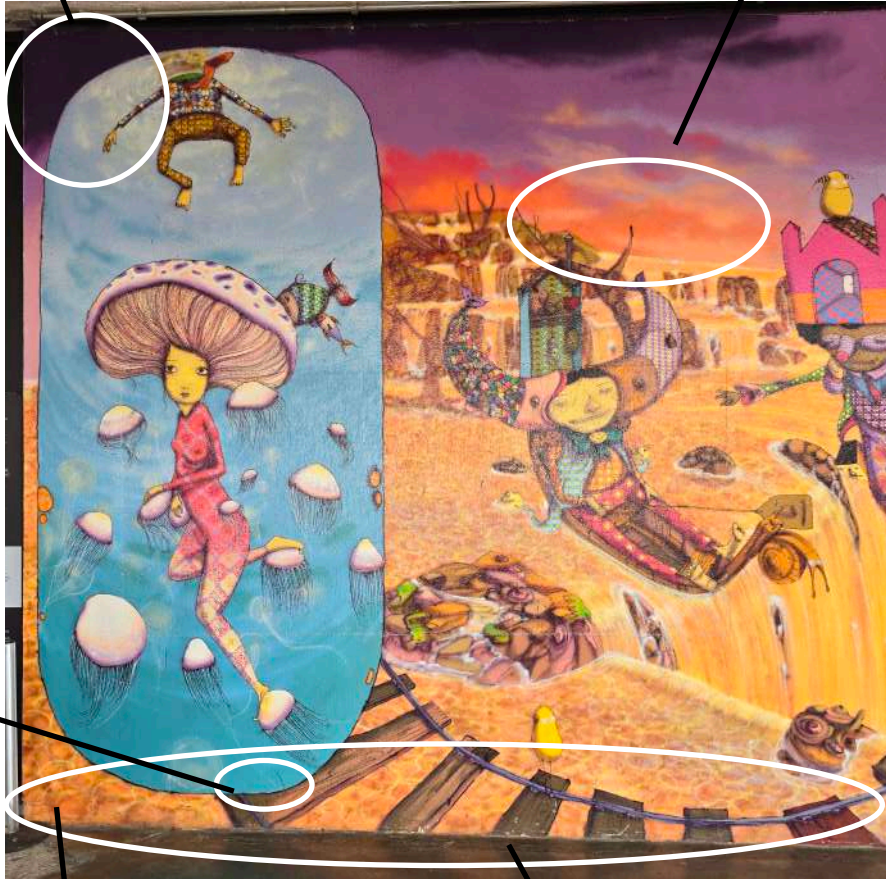
risco

perda de policromia e suporte

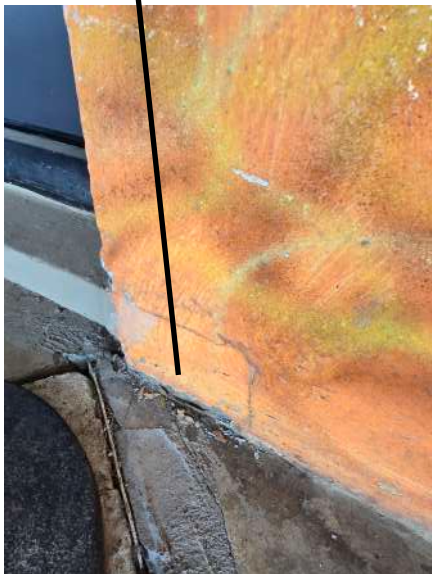
área com reparo

A obra apresenta diversas perdas de suporte e policromia. Danos mais acentuados na parte inferior.

Presença de fissura na camada pictórica e na própria parede.

A obra deve ser protegida para reforma da marquise, grande risco de dano ocasionado pelas atividades que serão realizados pela reforma.
